FORD MUSTANG MACH-E 2WD

CHASSISNR: WF0TK1E77MMA11773

NBF Tilstandsrapport er utarbeidet av Norges Bilbransjeforbund og Forbrukerrådet.

## OPPSUMMERT STATUS PÅ KJØRETØY

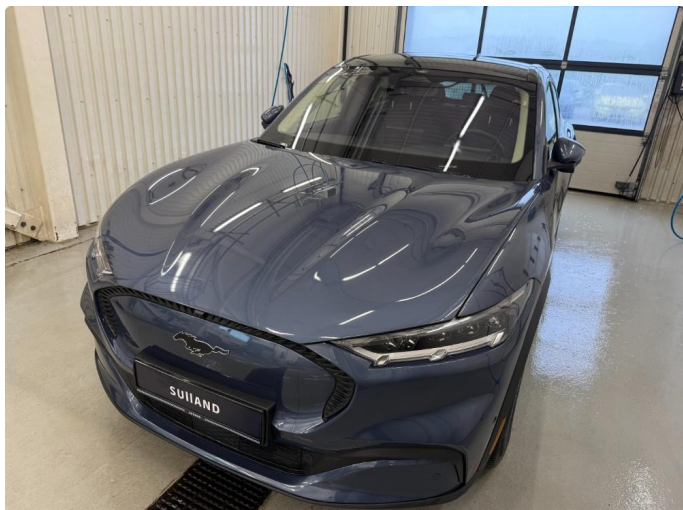
| Punkt | Beskrivelse | Plassering |
|---|---|---|
| 1.1 Lakk | Sår/riper rundt om på bilen. | |

1.1 Sår/riper rundt om på bilen.

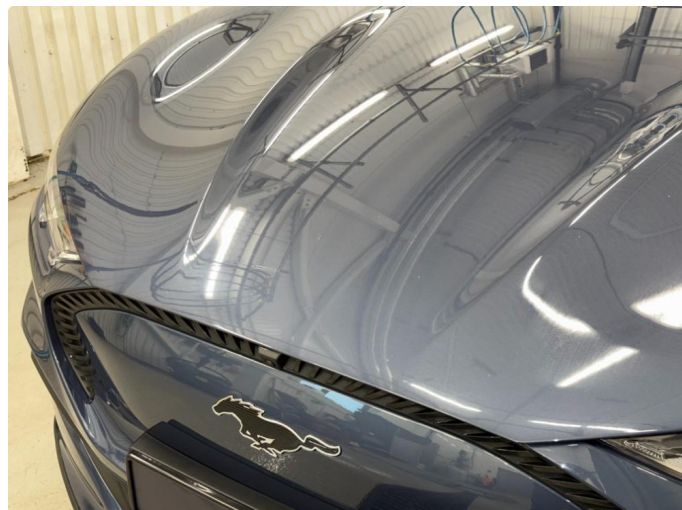
| Punkt | Beskrivelse | Plassering |
|---|---|---|
| 1.2 Panser | Stensprut og riper på panser | |

1.2 Stensprut og riper på panser

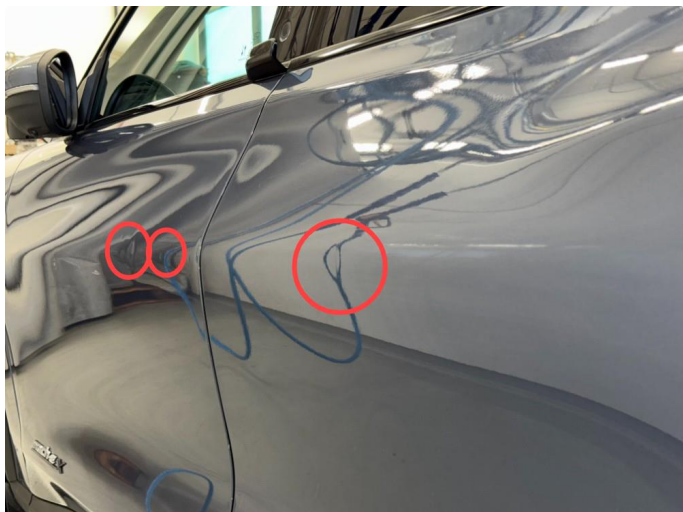
| Punkt | Beskrivelse | Plassering |
|---|---|---|
| 1.3 Dører | P-bulker på dør vf og vb | |

1.3 P-bulker på dør vf og vb

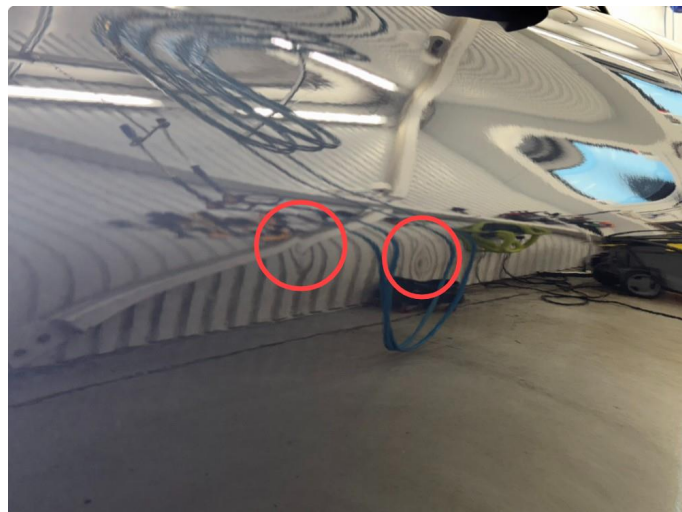
| Punkt | Beskrivelse | Plassering |
|---|---|---|
| 1.4 Dører | P-bulker på hsf | |

1.4 P-bulker på hsf

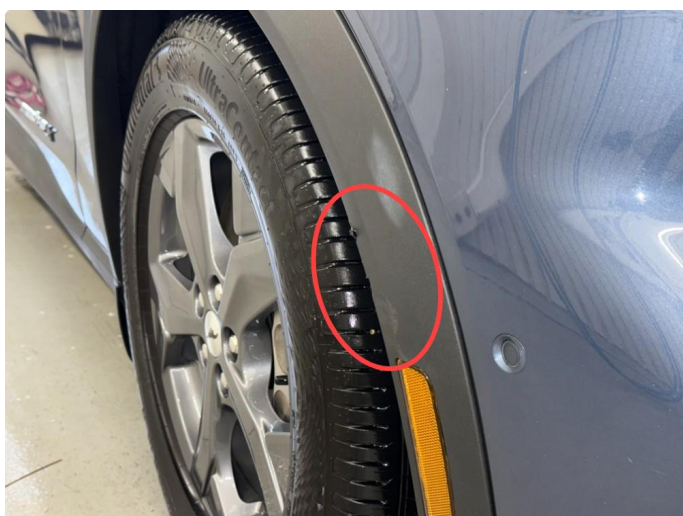
| Punkt | Beskrivelse | Plassering |
|---|---|---|
| 1.5 Skjermer | Skrape/sår på skjerm hsf | |

1.5 Skrape/sår på skjerm hsf

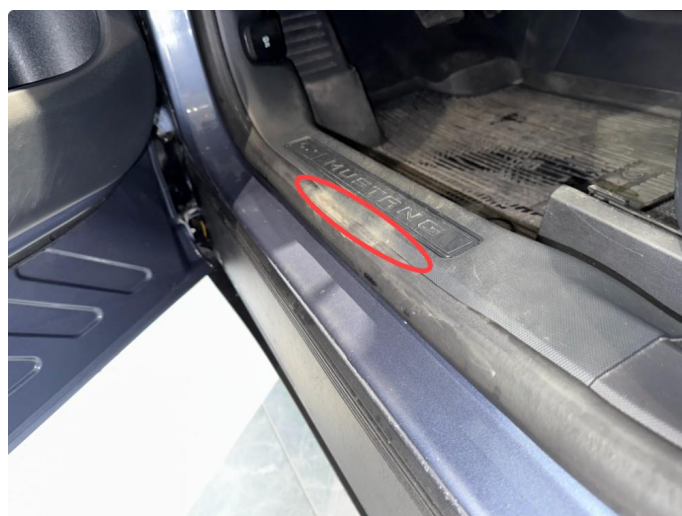
| Punkt | Beskrivelse | Plassering |
|---|---|---|
| 1.6 Terskler/innlastningssone | Foring slitt førerdør | |

1.6 Foring slitt førerdør

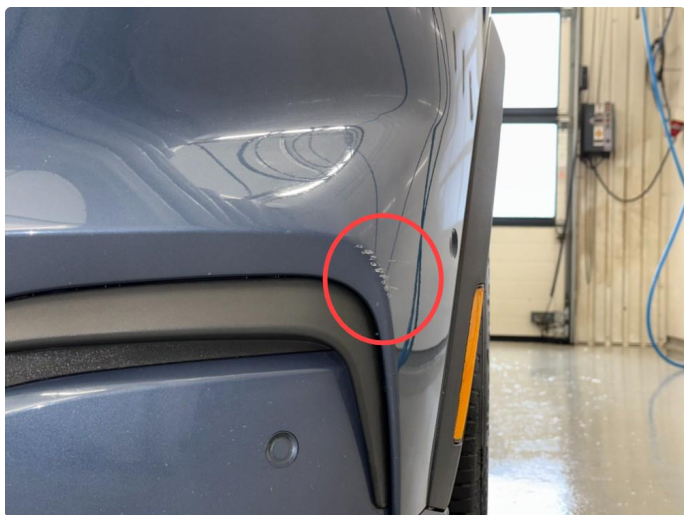
| Punkt | Beskrivelse | Plassering |
|---|---|---|
| 1.7 Støtfanger | Skraper på fanger vsf | |

1.7 Skraper på fanger vsf

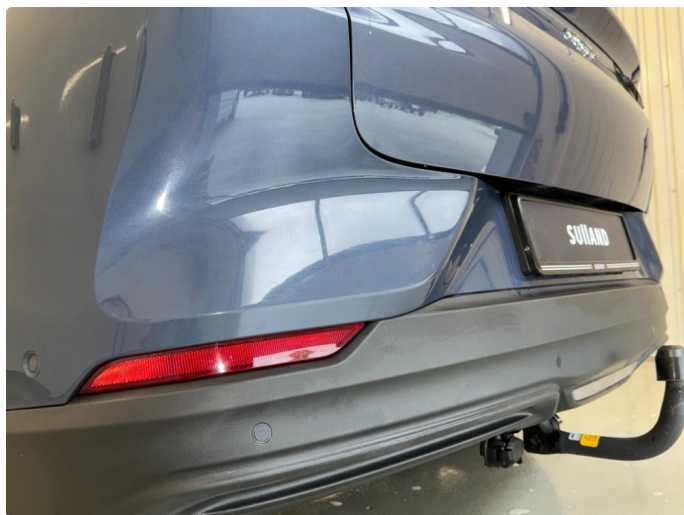
| Punkt | Beskrivelse | Plassering |
|---|---|---|
| 1.8 Støtfanger | Sår/riper på bak fanger vsb | |

1.8 Sår/riper på bak fanger vsb
