**PEUGEOT 3008 4WD**
**TESTDATO: 22.04.2026**
**KODE: 2005519**

<b>ZH58140</b>

NBF Tilstandsrapport er utarbeidet av Norges Bilbransjeforbund og Forbrukerrådet.

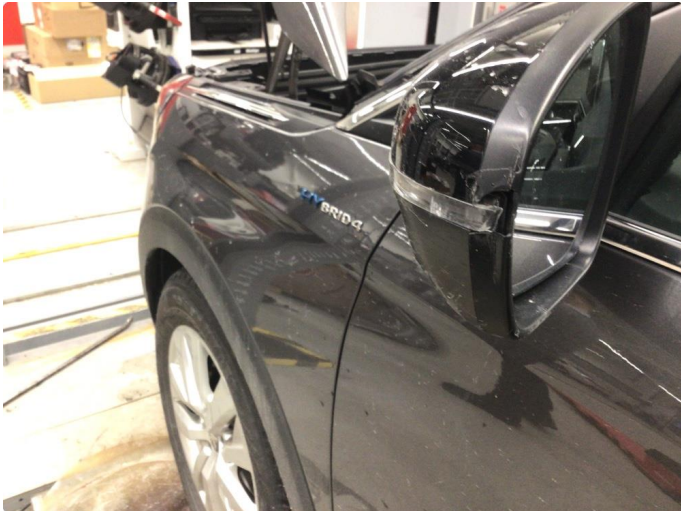
Punkt	Beskrivelse	Plassering
<b>1. EKSTERIØR</b>		
1.1 Speil	speilhus skadet	
1.2 Støtfanger	skade	venstre foran

1.1 Speilhus skadet

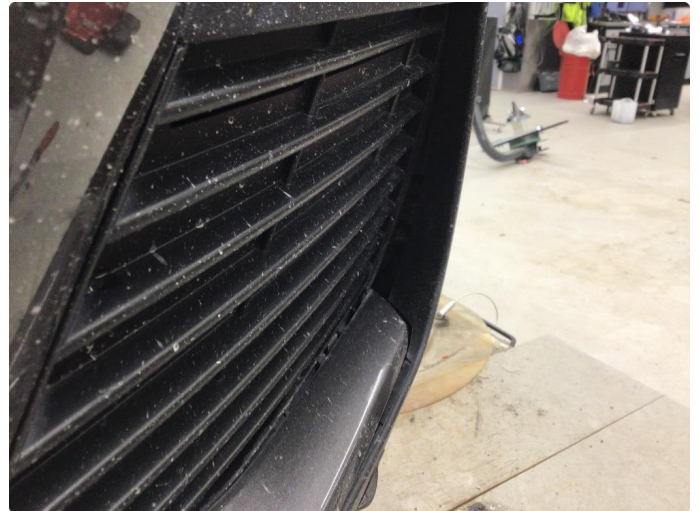
1.2 Skade
