BMW 320D XDRIVE / 3-V 184 HK AUTOMAT 4WD

TESTDATO: 01.09.2026

NBF Tilstandsrapport er utarbeidet av Norges Bilbransjeforbund og Forbrukerrådet.

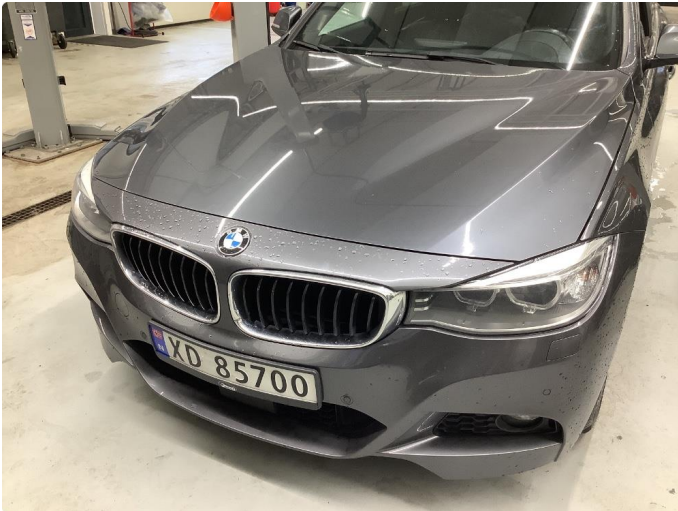
| Punkt | Beskrivelse | Plassering |
|---|---|---|
| 1.1 Lakk | Normal bruksslitasje i forhold til alder og km | |

1.1 Normal bruksslitasje i forhold til alder og km

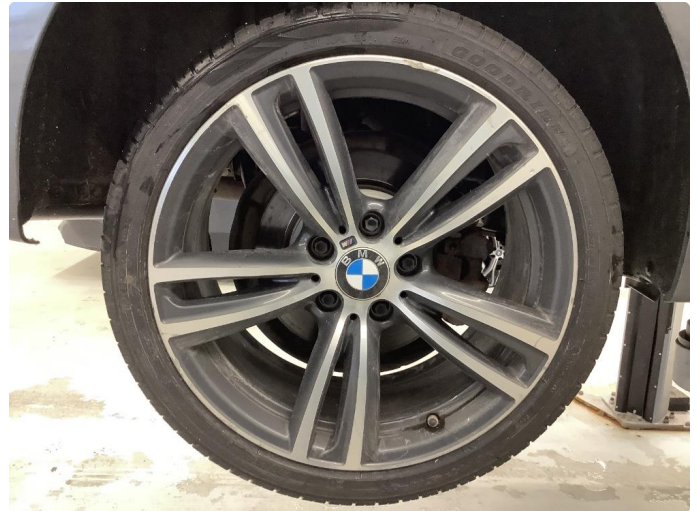
| Punkt | Beskrivelse | Plassering |
|---|---|---|
| 1.2 Dekk/Felger | kantkjørt felg Diamond Cut | høyre bak |

1.2 Kantkjørt felg Diamond Cut

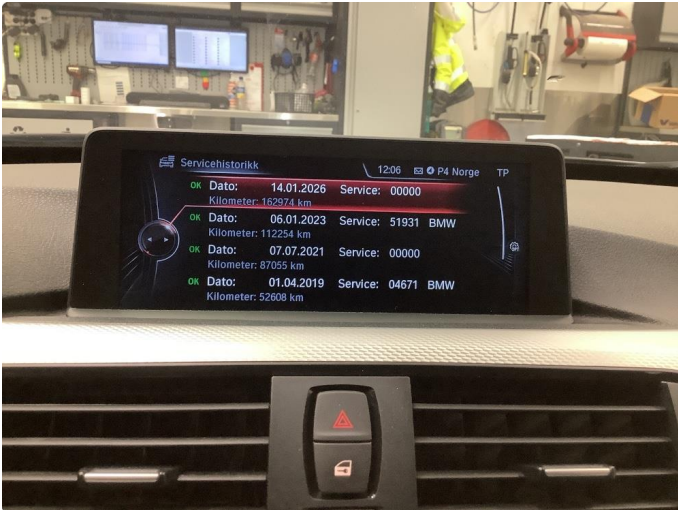
| Punkt | Beskrivelse | Plassering |
|---|---|---|
| 2.1 Opplysninger | dokumentert service, se bilde | |

2.1 Dokumentert service, se bilde

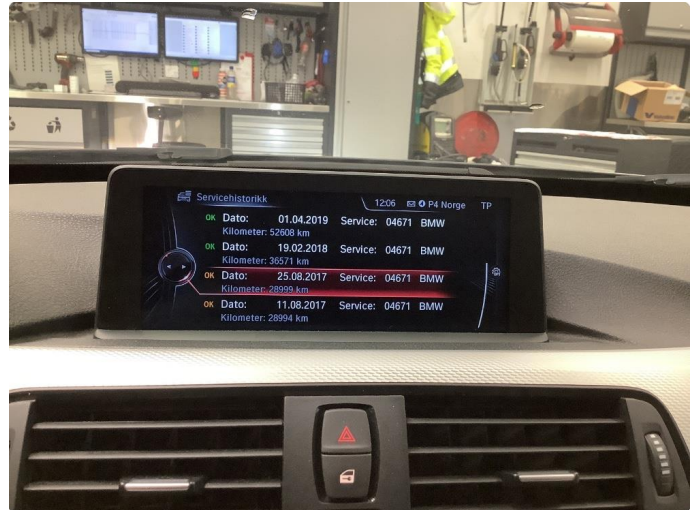
2.1 Dokumentert service, se bilde
