MG MG4 ELECTRIC 2WD
TESTDATO: 12.09.2024
KODE: 1504932

NBF Tilstandsrapport er utarbeidet av Norges Bilbransjeforbund og Forbrukerrådet.

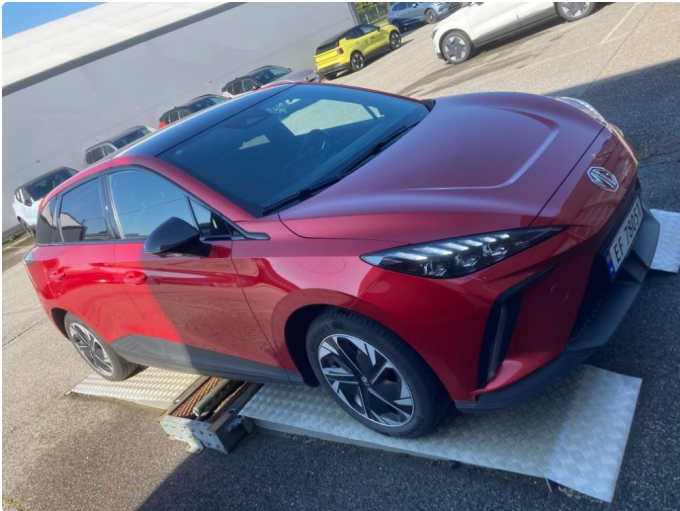
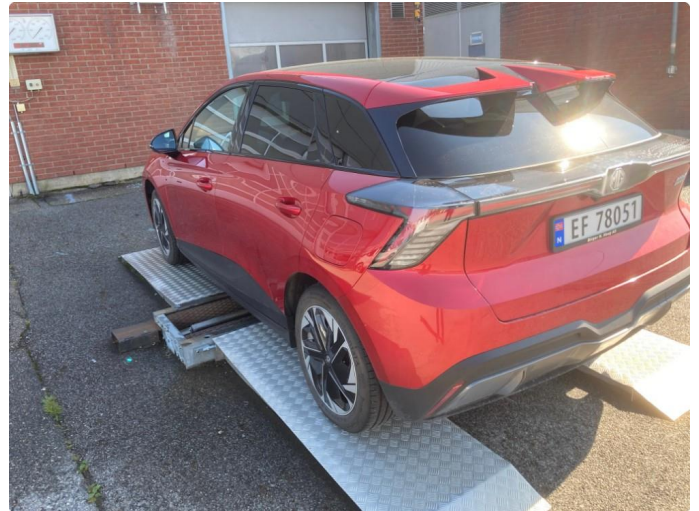
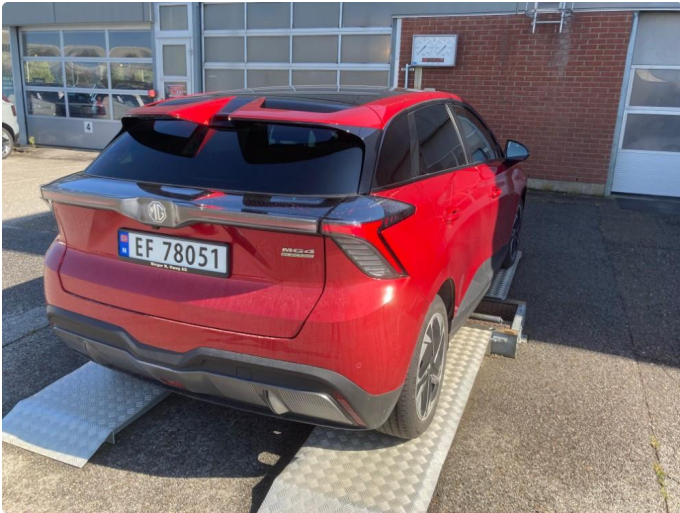
Punkt	Beskrivelse	Plassering
1. EKSTERIØR		
1.1 Lakk	stensprut

Bilen har bruksmerker/bulker. Normalt i henhold til bilens alder og kjørelengde.
Vi anbefaler å besiktige bilen selv.
