KIA SOUL 2WD
TESTDATO: 20.03.2024
KODE: 1375906

EL65576	53 271 KM	08.07.2015 Førstegang registrert	Elektrisk
----------------	------------------	--	------------------

NBF Tilstandsrapport er utarbeidet av Norges Bilbransjeforbund og Forbrukerrådet.

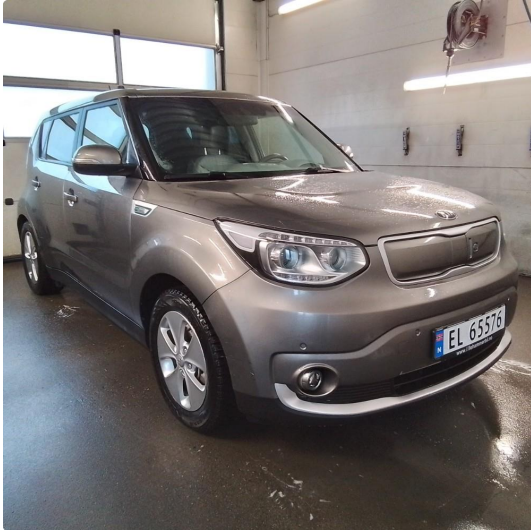
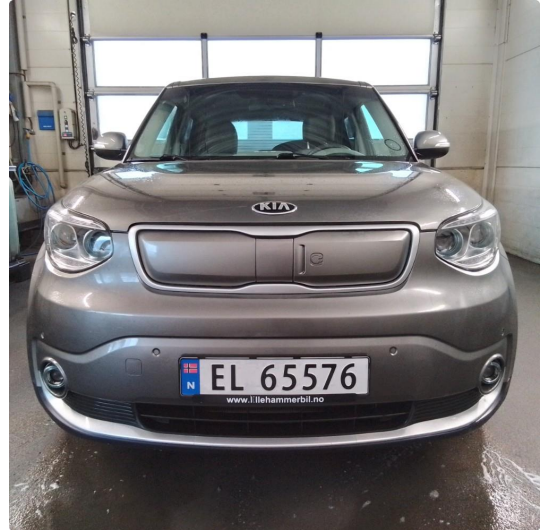
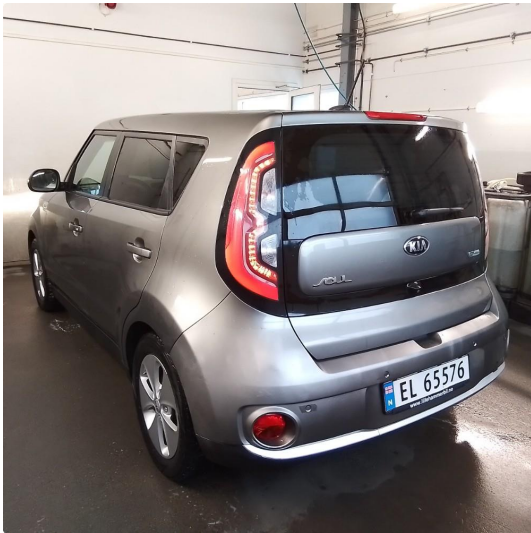
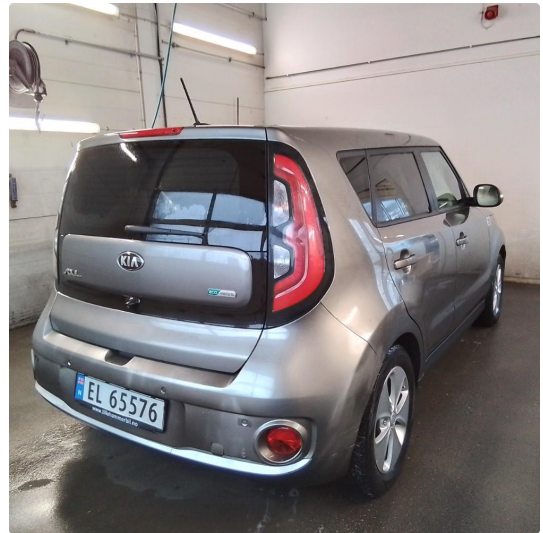
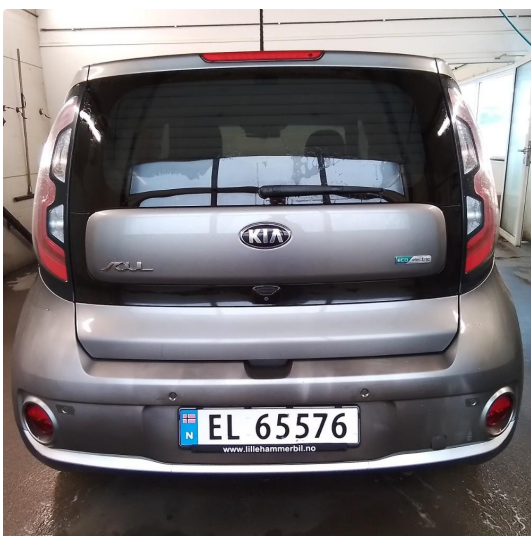
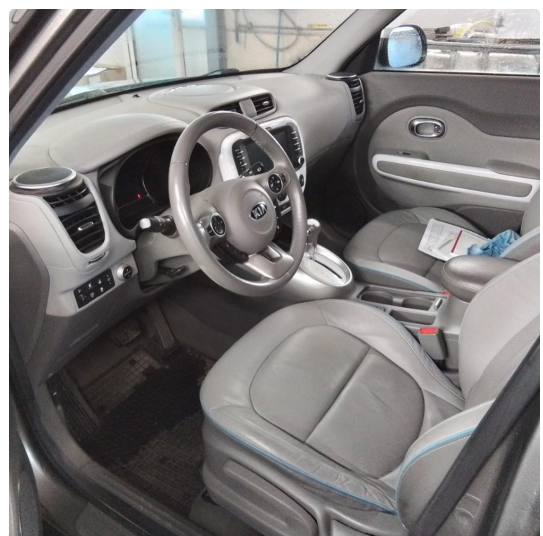
Punkt	Beskrivelse	Plassering
1. EKSTERIØR		
1.1 Støtfanger	ripe(r)	foran - bak

Bilen har bruksmerker/bulker. Normalt i henhold til bilens alder og km stand.
Vi anbefaler å besiktige bilen selv.
