**BMW I I3 2WD**
**TESTDATO: 04.11.2024**
**KODE: 1556542**

<b>EC10806</b>

NBF Tilstandsrapport er utarbeidet av Norges Bilbransjeforbund og Forbrukerrådet.

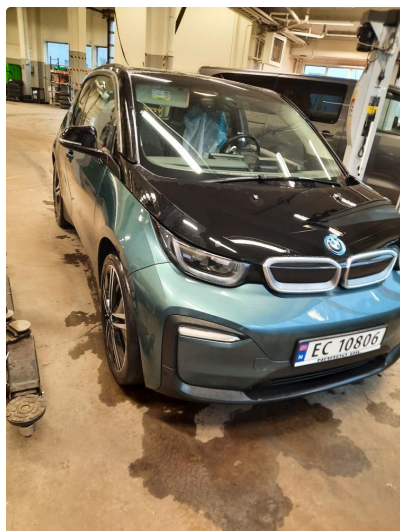
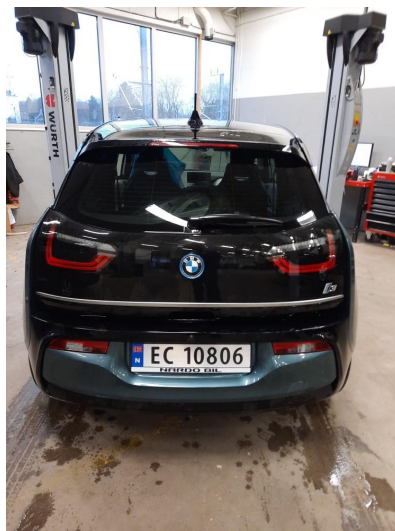
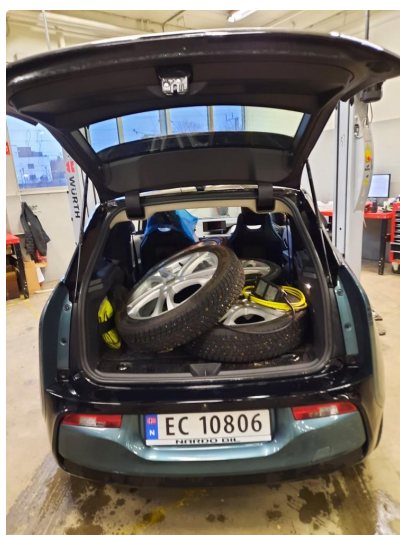
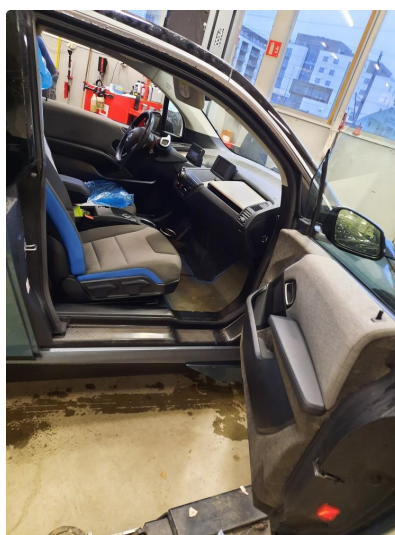
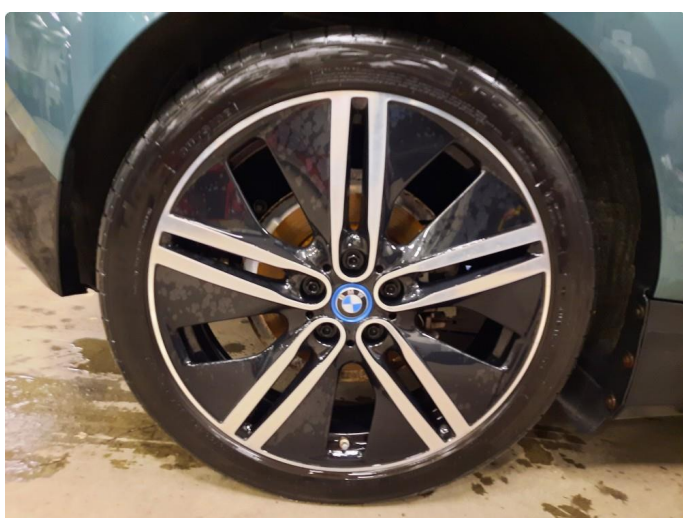
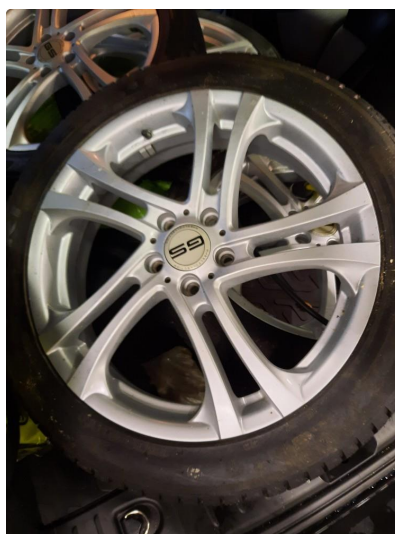
Punkt	Beskrivelse	Plassering
<b>1. EKSTERIØR</b>		
1.1 Dekk/Felger	skjev slitasje på sommerdekk	
1.2 Dekk/Felger	piggdekk mangler pigger	alle

Bilen har bruksmerker/bulker. Normalt i henhold til bilens alder og kjørelengde.  
Vi anbefaler å besiktige bilen selv.  
Lite pigg i vinterdekkene
