MAZDA MAZDA CX-3 120 HK AUTOMAT 2WD
TESTDATO: 03.12.2024
KODE: 1583228

UX68183	101 054 KM	31.03.2017 Førstegang registrert	Bensin
----------------	-------------------	--	---------------

NBF Tilstandsrapport er utarbeidet av Norges Bilbransjeforbund og Forbrukerrådet.

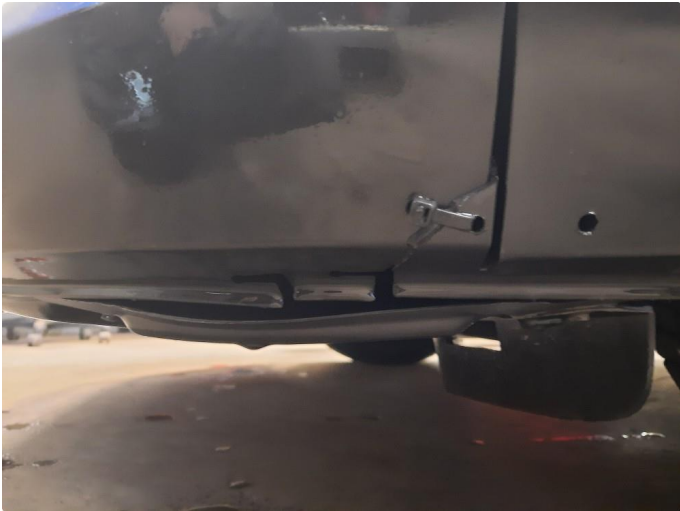
1.1 Skade

Punkt	Beskrivelse	Plassering
1. EKSTERIØR		
1.1 Støtfanger	skade	venstre foran
1.2 Støtfanger	steinsprut	bak
1.3 Stolpe	korrosjon/rust	venstre foran
