**TOYOTA C-HR 2WD**
**TESTDATO: 13.02.2025**
**KODE: 1638025**

<b>JD83179</b>

NBF Tilstandsrapport er utarbeidet av Norges Bilbransjeforbund og Forbrukerrådet.

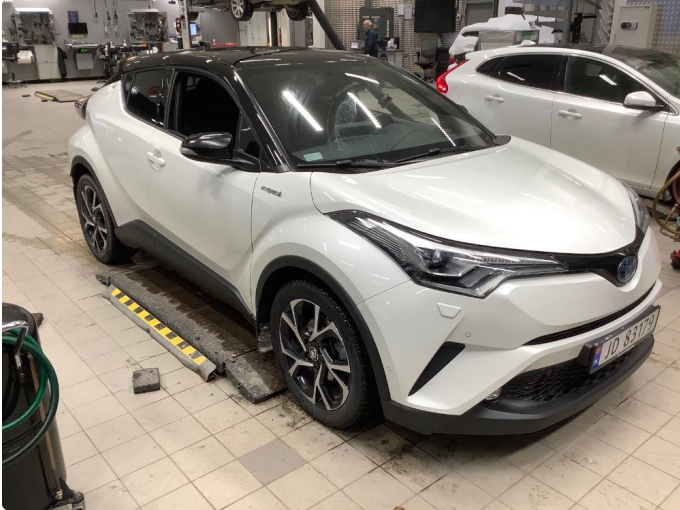
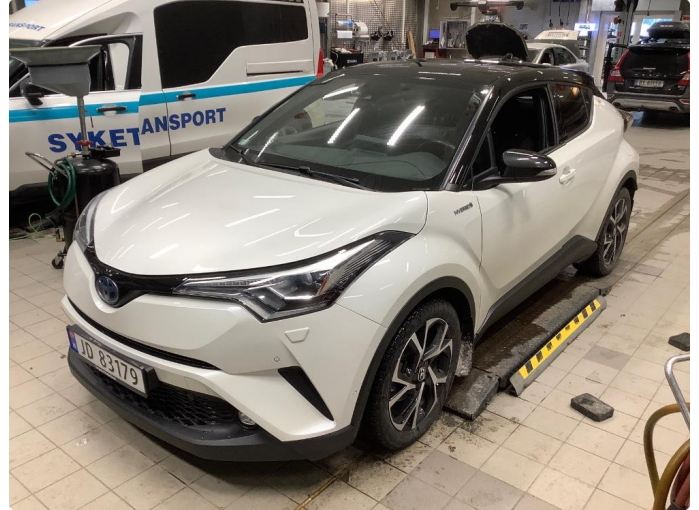
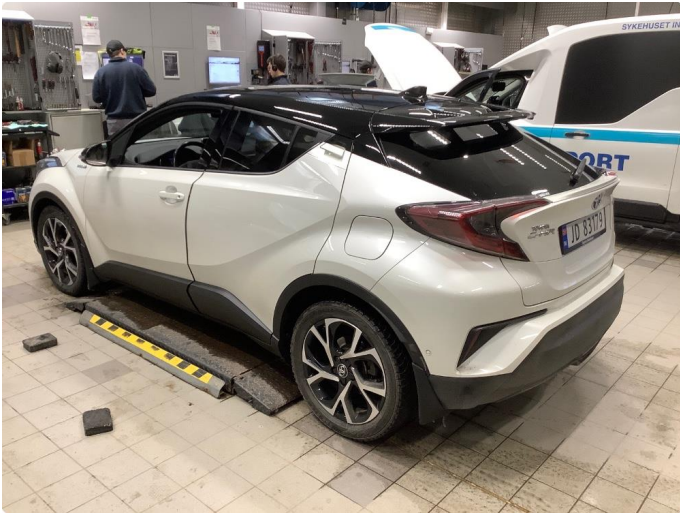
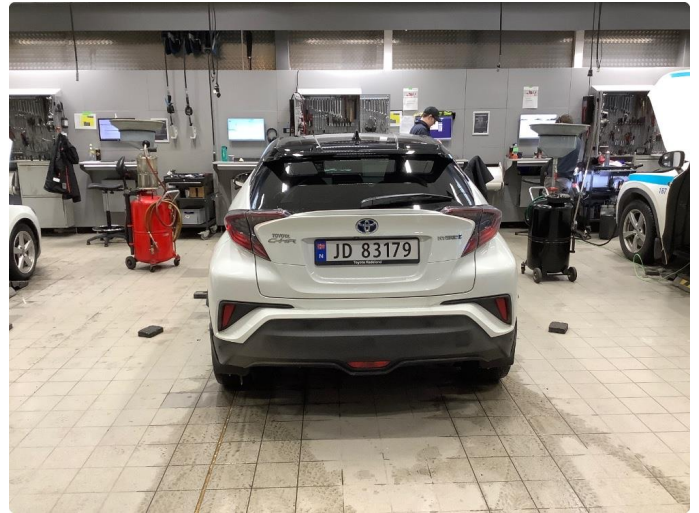
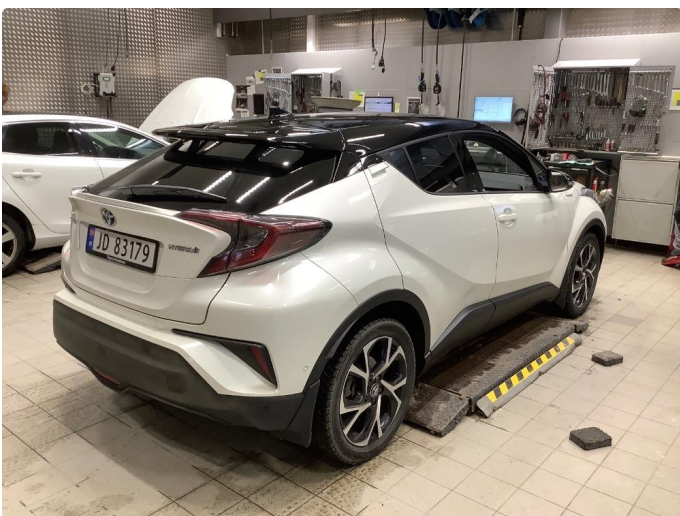
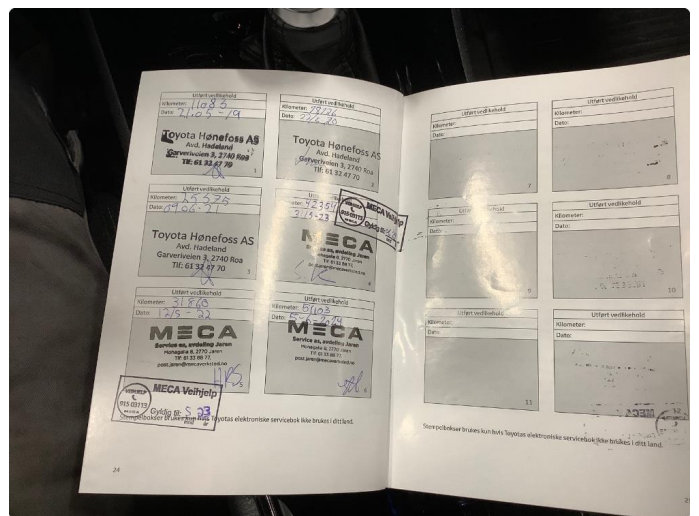
Bilen har bruksmerker/bruksslitasje. Det er noe bruksmerker på skjermutvbygger høyre bak og høyre foran Normalt i henhold til bilens alder og kjørelengde. Vi anbefaler å besiktige bilen selv.
