PEUGEOT 508 / F 2WD
TESTDATO: 30.04.2026
KODE: 2008957

CH11155	134 759 KM	15.11.2019 Førstegang registrert	Diesel
----------------	-------------------	--	---------------

NBF Tilstandsrapport er utarbeidet av Norges Bilbransjeforbund og Forbrukerrådet.

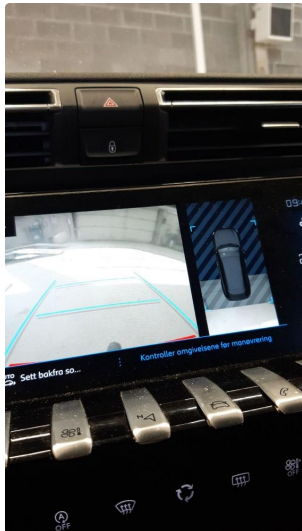
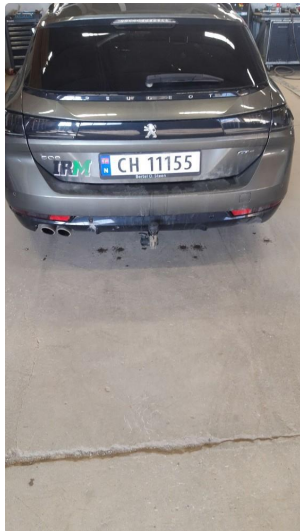
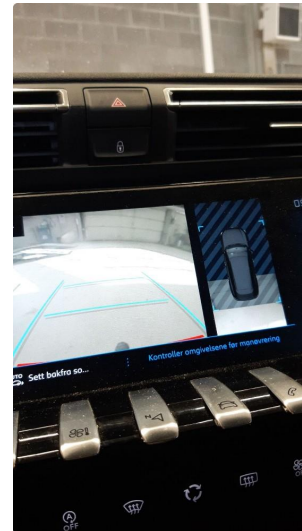
1.1 Uklart bilde

Punkt	Beskrivelse	Plassering
1. ASSISTENTSYSTEMER OG DIAGNOSE		
1.1 Kamera	uklart bilde

Bilen har en del bruksmerker/bruksslitasje/skraper/parkeringsmerker. Det er også merker på noen felger. Normalt i henhold til bilens alder og kjørelengde. Det er noe uklart bilde på ryggekamera. Vi anbefaler å besiktige bilen selv.
