VOLKSWAGEN PASSAT 4WD
TESTDATO: 04.04.2024
KODE: 1383982

CHASSISNR: WVWZZZ3CZFE070616	BRUKTIMPORT: Nei
KJØRETØY: Personbil	FRIST FOR PKK: 31.10.2025

NBF Tilstandsrapport er utarbeidet av Norges Bilbransjeforbund og Forbrukerrådet.

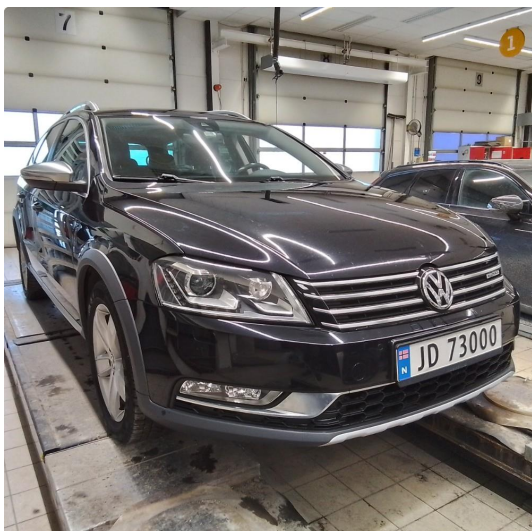
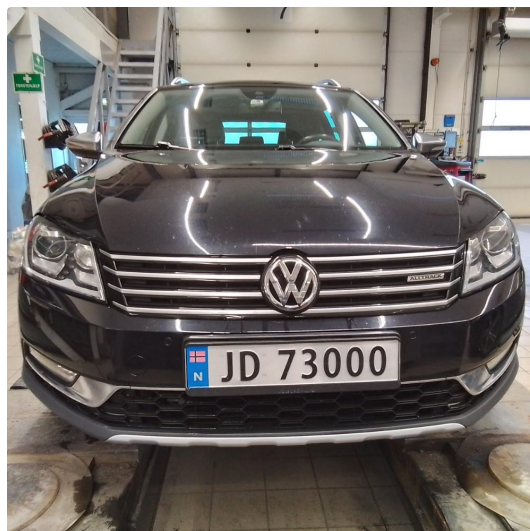
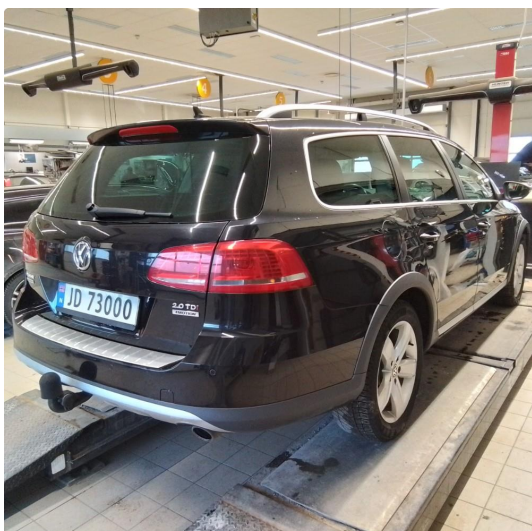
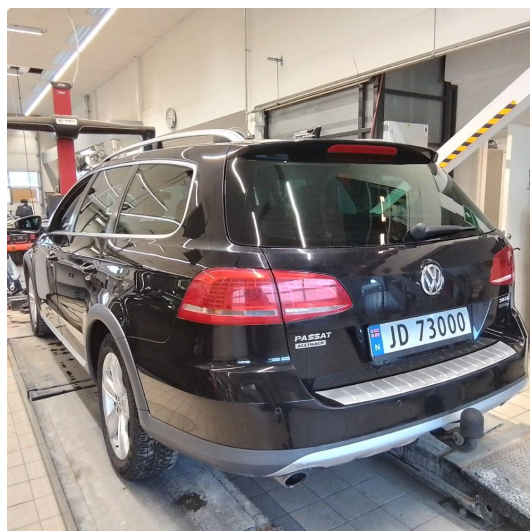
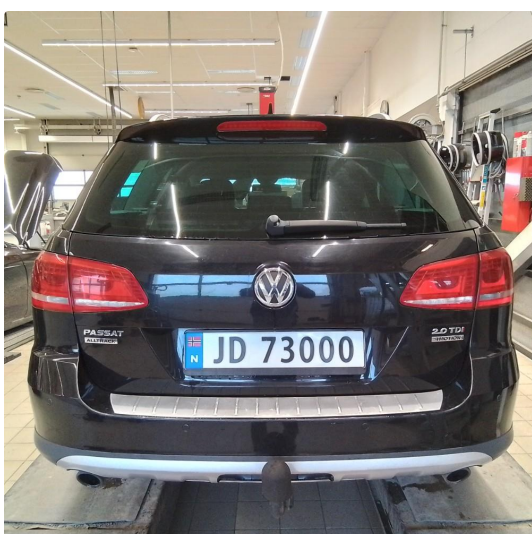
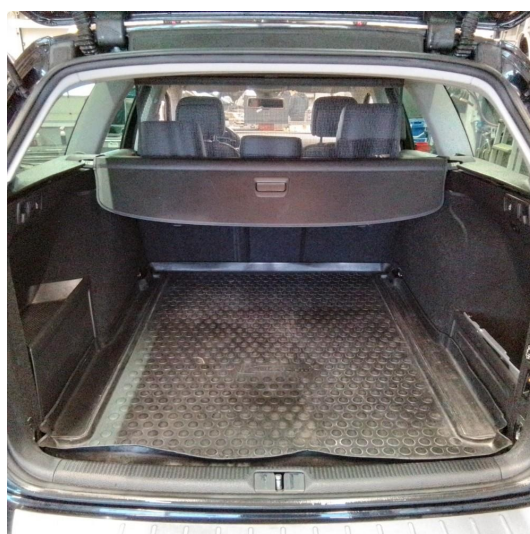
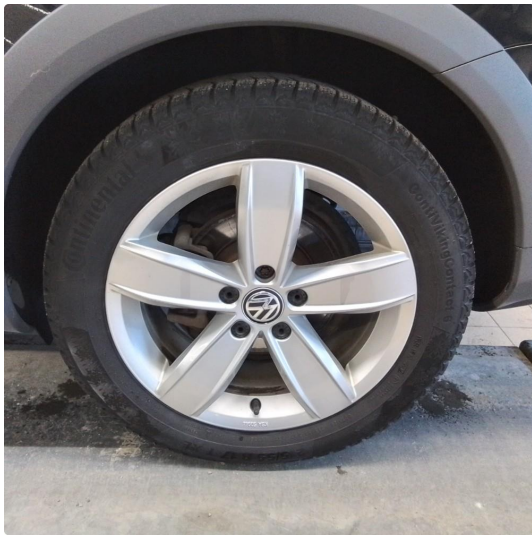
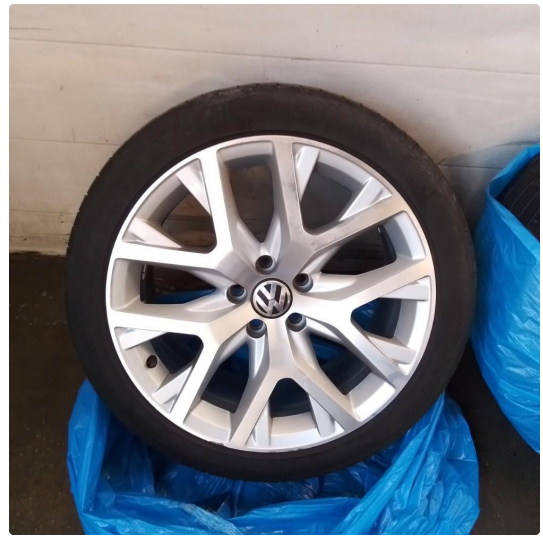
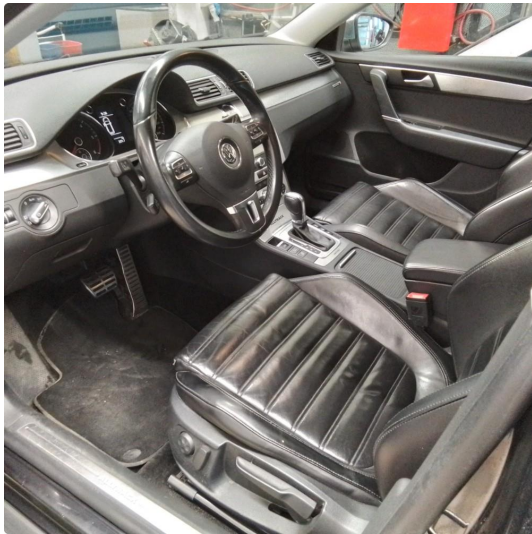
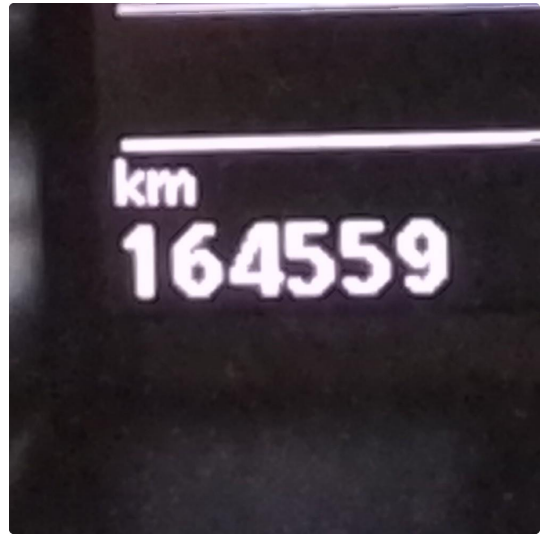
Punkt	Beskrivelse	Plassering
1. EKSTERIØR		
1.1 Lakk	noen riper og småbulker	
1.2 Panser	bulk

Bilen har bruksmerker/bulker. Bruksmerker på felger. Normalt i henhold til bilens alder og km stand.
Vi anbefaler å besiktige bilen selv.
