BMW 225XE IPERFORMANCE 4WD
TESTDATO: 01.11.2024
KODE: 1555186

BT50646	92 892 KM	05.09.2016 Førstegang registrert	Bensin hybrid - Ladbar hybrid
----------------	------------------	--	---

NBF Tilstandsrapport er utarbeidet av Norges Bilbransjeforbund og Forbrukerrådet.

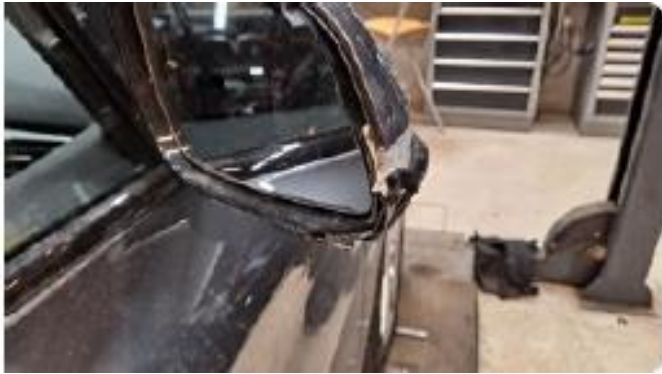
Punkt	Beskrivelse	Plassering
1. EKSTERIØR		
1.1 Speil	speilhus riper	
1.2 Støtfanger	lakk flasser	bak

1.1 Speilhus riper

1.2 Lakk flasser
