MERCEDES-BENZ GLA 180 2WD
TESTDATO: 21.11.2024
KODE: 1573499

HT19814	73 796 KM	22.08.2017 Førstegang registrert	Bensin
----------------	------------------	--	---------------

NBF Tilstandsrapport er utarbeidet av Norges Bilbransjeforbund og Forbrukerrådet.

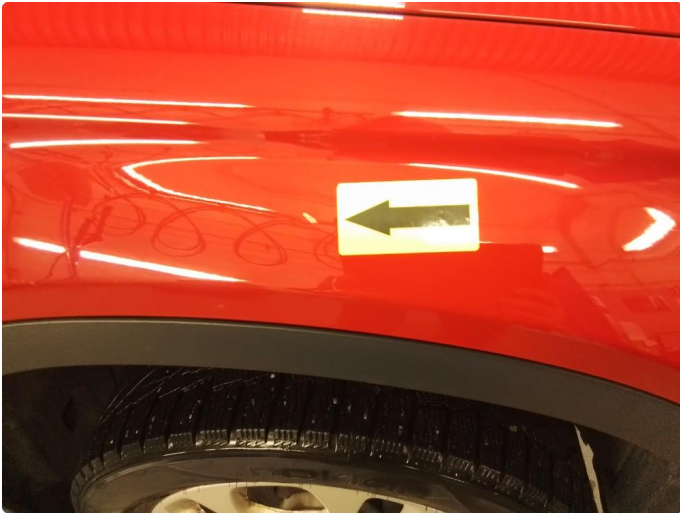
Punkt	Beskrivelse	Plassering
1. EKSTERIØR		
1.1 Lakk	Litt lakk avflassing høyre forskjerm	høyre foran

1.1 Litt lakk avflassing høyre forskjerm
