**MG MG ZS EV 2WD**
**TESTDATO: 14.02.2025**
**KODE: 1639916**

<b>EB36886</b>	<b>38 604 KM</b>	<b>18.03.2020</b> Førstegang registrert	<b>Elektrisk</b>
----------------	------------------	--	------------------

NBF Tilstandsrapport er utarbeidet av Norges Bilbransjeforbund og Forbrukerrådet.

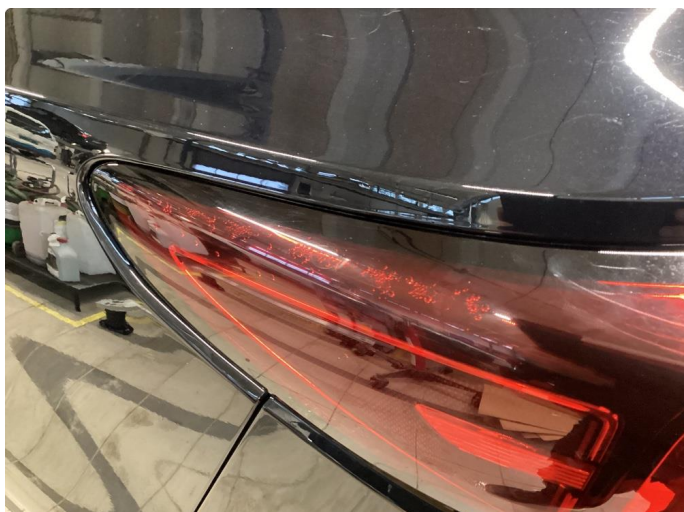
1.1 Dugg/fukt

Punkt	Beskrivelse	Plassering
<b>1. LYS</b>		
1.1 Lys bak	dugg/fukt	ytre - venstre bak

Bilen har bruksmerker/bulker. Normalt i henhold til bilens alder og kjørelengde.  
 Vi anbefaler å besiktige bilen selv.  
 -Riper høyre bakdør  
 -Dugg i lykt
