**BMW X5 XDRIVE40E 4WD**
**TESTDATO: 07.11.2024**
**KODE: 1560834**

<b>DP96455</b>	<b>169 676 KM</b>	<b>01.06.2016</b> Førstegang registrert	<b>Bensin hybrid</b> - Ladbar hybrid
----------------	-------------------	--	---

NBF Tilstandsrapport er utarbeidet av Norges Bilbransjeforbund og Forbrukerrådet.

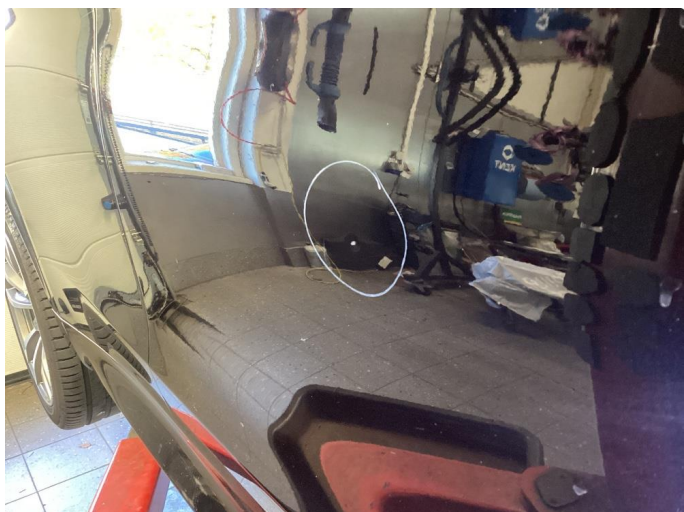
Punkt	Beskrivelse	Plassering
<b>1. EKSTERIØR</b>		
1.1 Dører	bulk med lakkskade	høyre foran
1.2 Dekk/Felger	kantkjørt felg	høyre foran

1.1 Bulk med lakkskade

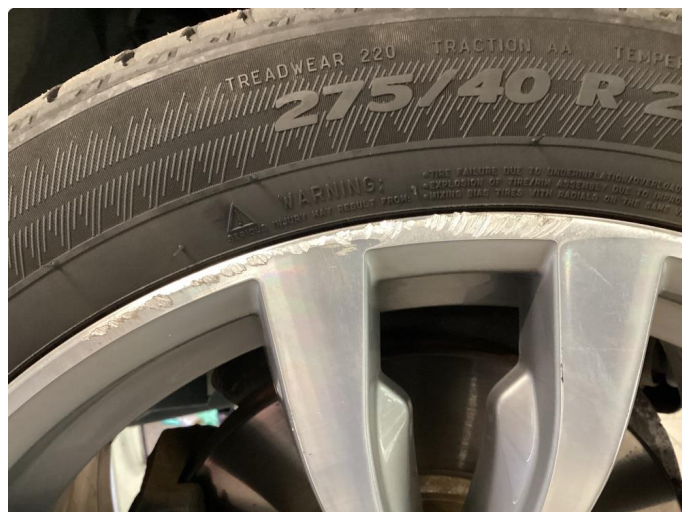
1.2 Kantkjørt felg
