PEUGEOT 208 2WD

TESTDATO: 20.11.2025

NBF Tilstandsrapport er utarbeidet av Norges Bilbransjeforbund og Forbrukerrådet.

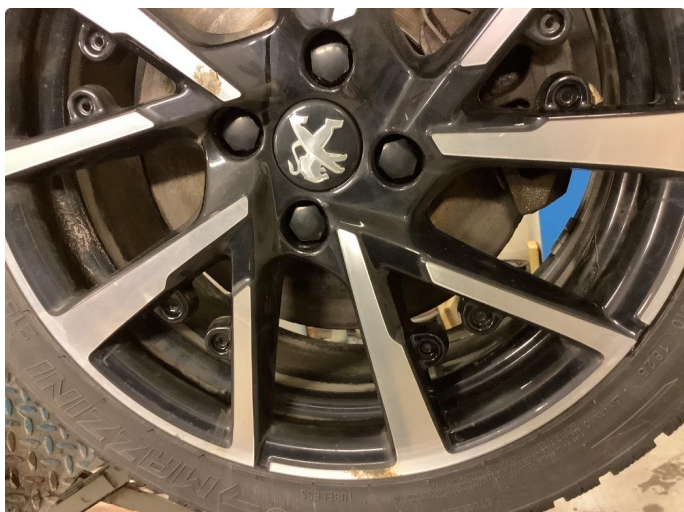
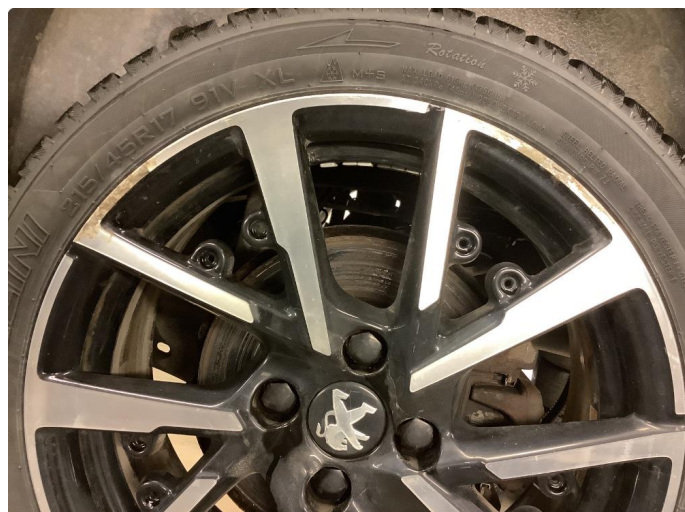
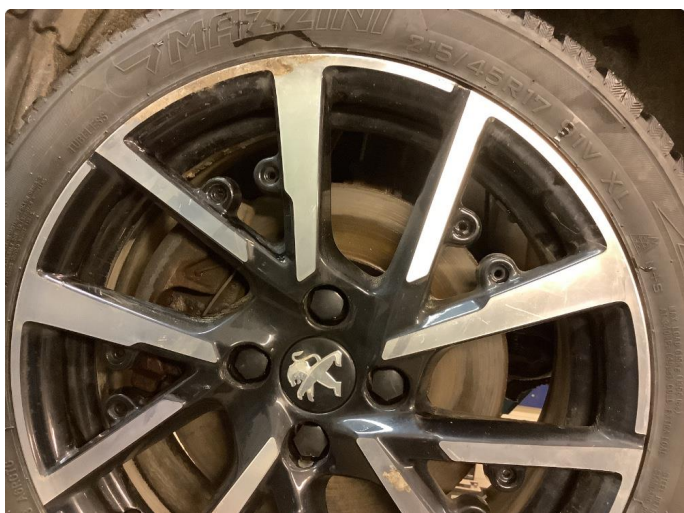
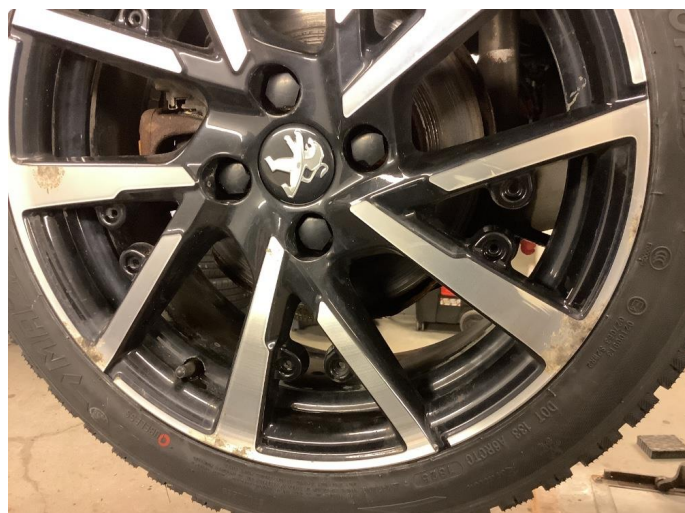
| Punkt | | Beskrivelse | Plassering |
|---|---|---|---|
| 1.1 | Dekk/Felger | påbegynnende oksidering | |

1.1 Påbegynnende oksidering

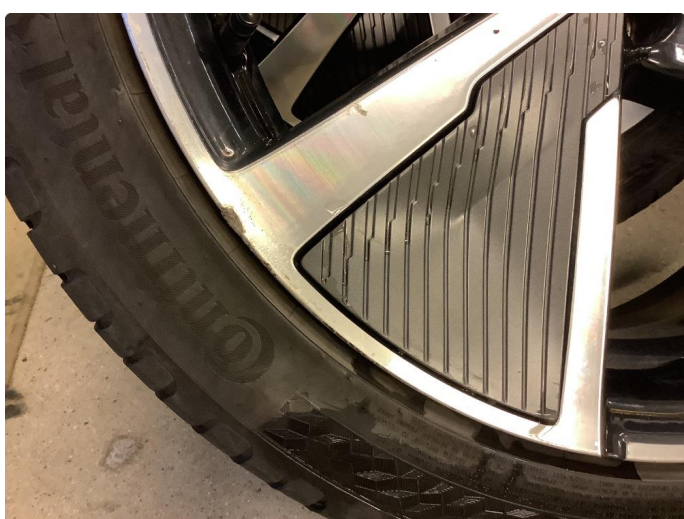
| Punkt | | Beskrivelse | Plassering |
|---|---|---|---|
| 1.2 | Dekk/Felger | skade på felg | |

1.2 Skade på felg
