**TOYOTA RAV4 4WD**
**TESTDATO: 14.02.2025**
**KODE: 1640284**

<b>XN43487</b>	<b>163 740 KM</b>	<b>11.05.2018</b> Førstegang registrert	<b>Bensin hybrid</b> - Hybrid, ikke ladbar
----------------	-------------------	--	---

NBF Tilstandsrapport er utarbeidet av Norges Bilbransjeforbund og Forbrukerrådet.

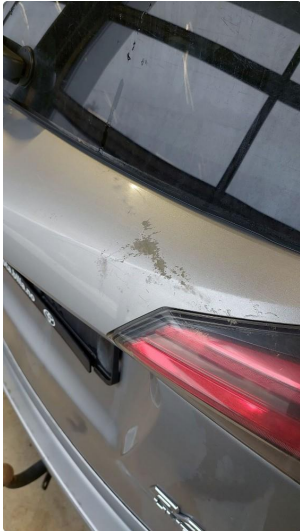
Punkt	Beskrivelse	Plassering
<b>1. EKSTERIØR</b>		
1.1 Bakluke	skade	
1.2 Bakluke	rust/korrosjon	
<b>2. HJULOPPHENG/STYRING</b>		
2.1 Forstilling	4-hjulsmåling/forstillingskontroll	
<b>3. INTERIØR</b>		
3.1 Tepper/bekledning	øvrige feil

1.1 Skade

Lakkskade bakluke, Lakkrust innvendig bagasjeromsåpning, Rollo mangler.  
 Bakluke står i kø for å bli lakkert øvre del pga lakkskade.  
 Ellers Normalt brukt bil ihht alder og km st.

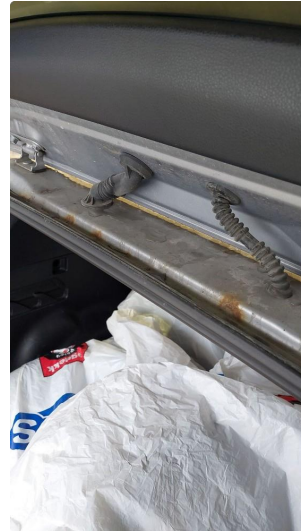
1.2 Rust/korrosjon
