TOYOTA TOYOTA COROLLA 2WD
TESTDATO: 14.03.2024
KODE: 1395232

VJ24851	27 230 KM	07.04.2021 Førstegang registrert	Bensin hybrid - Hybrid, ikke ladbar
----------------	------------------	--	--

NBF Tilstandsrapport er utarbeidet av Norges Bilbransjeforbund og Forbrukerrådet.

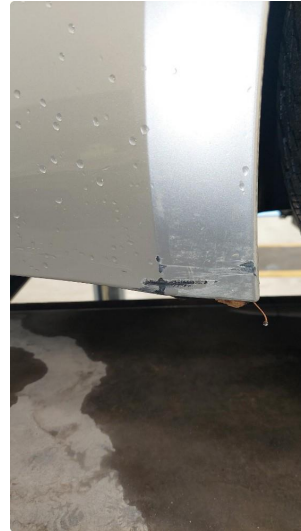
2.1 Bulk

Punkt	Beskrivelse	Plassering
1. IDENTITET		
1.1 Nøkler	mangler	
2. EKSTERIØR		
2.1 Skjermer	bulk	høyre bak
2.2 Dekk/Felger	hjulsett to mangler	
2.3 Støtfanger	skade	venstre foran
3. INTERIØR		
3.1 Deksel	mangler	
4. OPPLYSNINGER/KLARGJØRING		
4.1 Øvrig utstyr/klargjøring	dyprens
