PEUGEOT 208 2WD

TESTDATO: 06.11.2025

NBF Tilstandsrapport er utarbeidet av Norges Bilbransjeforbund og Forbrukerrådet.

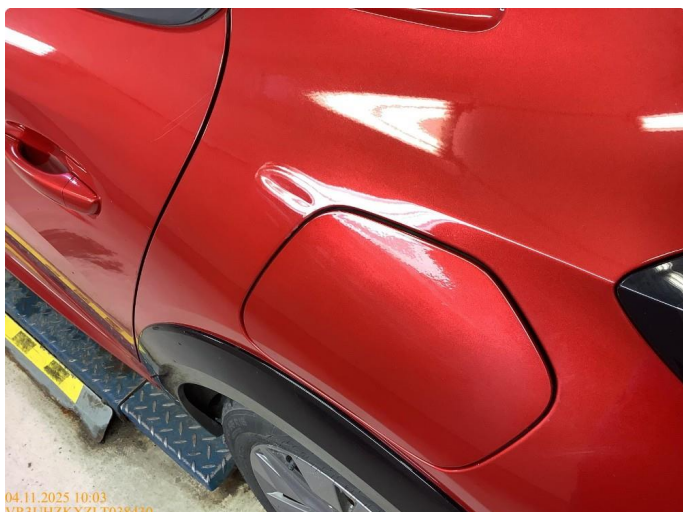
| Punkt | Beskrivelse | Plassering |
|---|---|---|
| 1.1 Lakk | noen riper og småbulker | |

1.1 Noen riper og småbulker

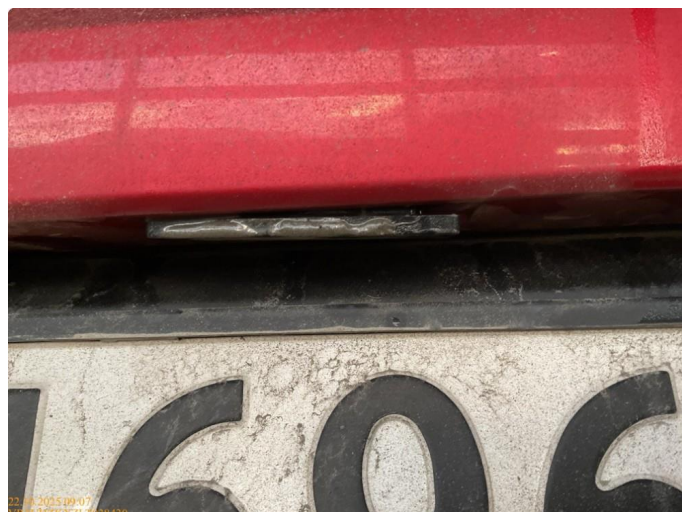
| Punkt | Beskrivelse | Plassering |
|---|---|---|
| 2.1 Lys bak | skiltlys- skade | |

2.1 Skiltlys- skade
