KIA SOUL 2WD
TESTDATO: 12.11.2024
KODE: 1564762

EC63934	39 626 KM	09.06.2021 Førstegang registrert	Elektrisk
----------------	------------------	--	------------------

NBF Tilstandsrapport er utarbeidet av Norges Bilbransjeforbund og Forbrukerrådet.

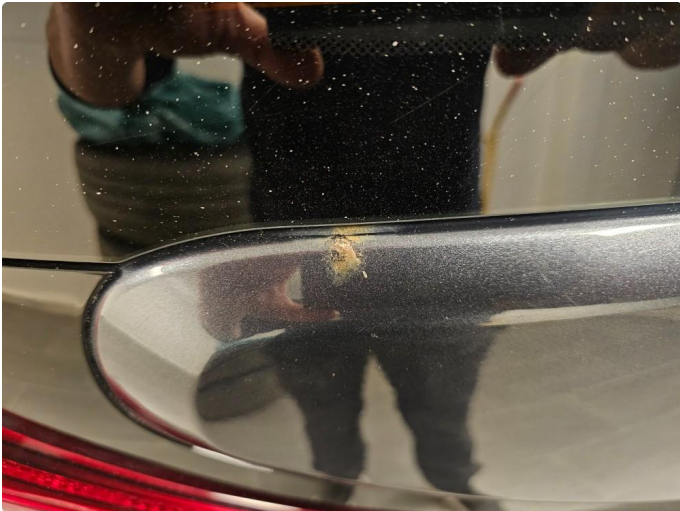
Punkt	Beskrivelse	Plassering
1. EKSTERIØR		
1.1 Bakluke	Liten rustdannelse bakluke. Garanti

1.1 Liten rustdannelse bakluke. Garanti

- Gode vinterhjul som ligger på dekkhotell * Liten rustskade på bakluke. Blir utbedret på garanti.
