OPEL MOKKA 2WD

TESTDATO: 04.02.2026

NBF Tilstandsrapport er utarbeidet av Norges Bilbransjeforbund og Forbrukerrådet.

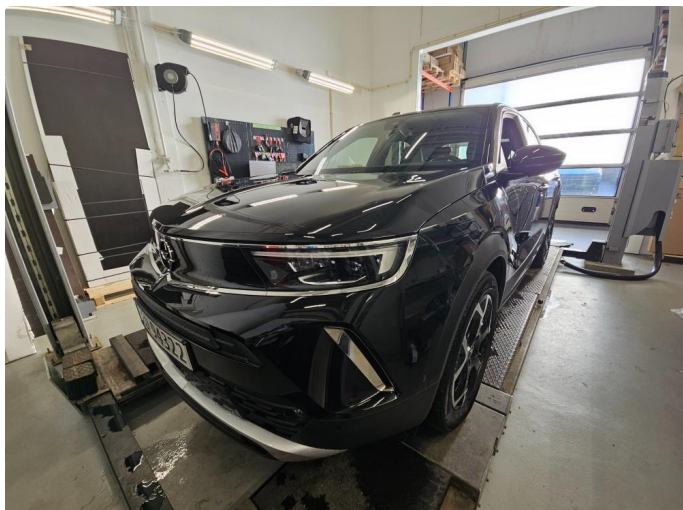
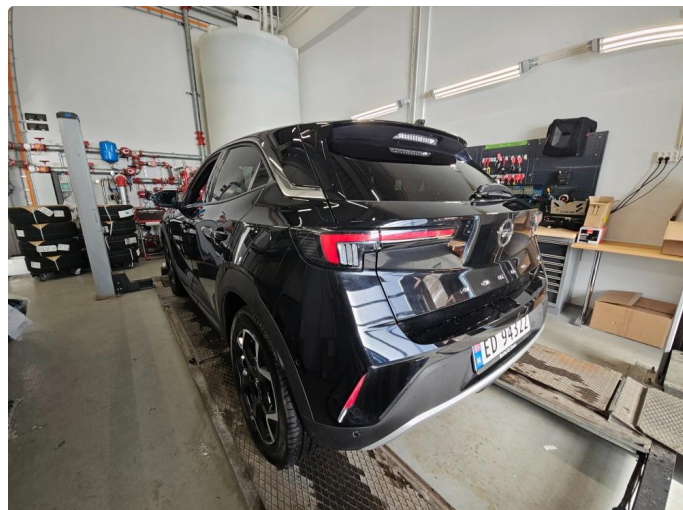
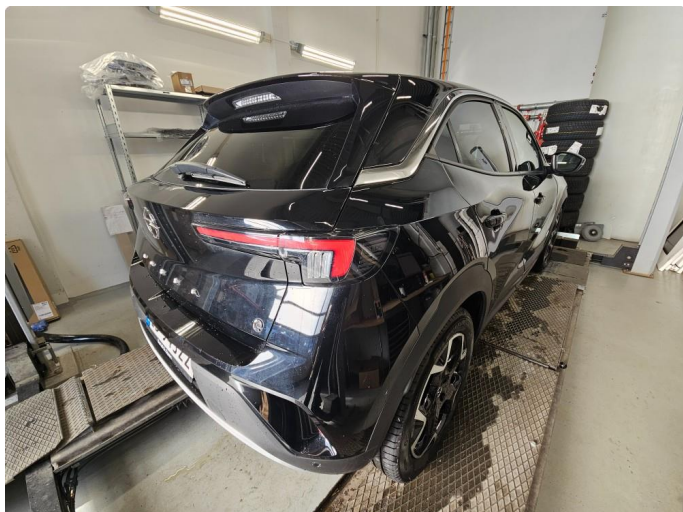
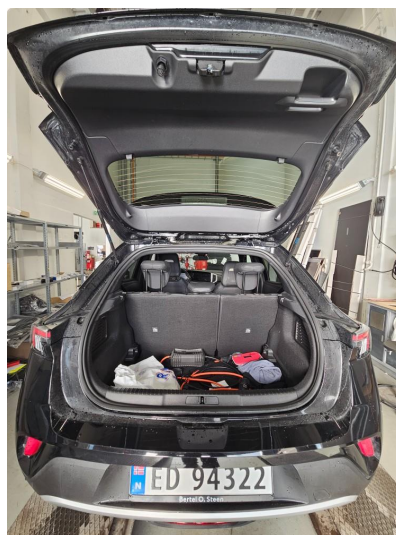
| Punkt | Beskrivelse | Plassering |
|---|---|---|
| 1.1 Lakk | Noe mer enn normalt med små bruksmerker, men bilen gir et pent inntrykk | |
| 2.1 Bagasjeromskjuler | mangler | |
