**MAZDA MAZDA6 150 HK MANUELL 2WD**
**TESTDATO: 13.01.2026**
**KODE: 1869592**

**UF79045**

**202 484 KM**

NBF Tilstandsrapport er utarbeidet av Norges Bilbransjeforbund og Forbrukerrådet.

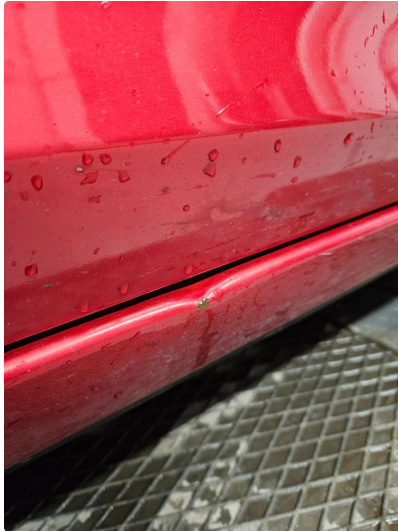
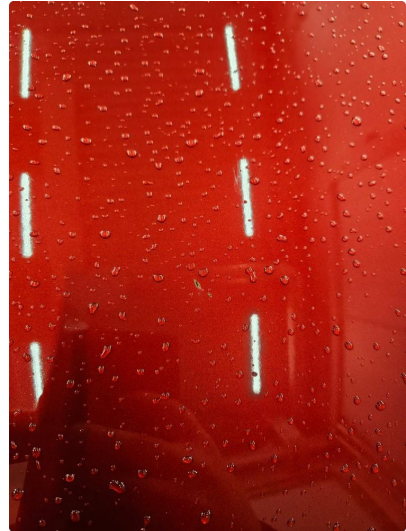
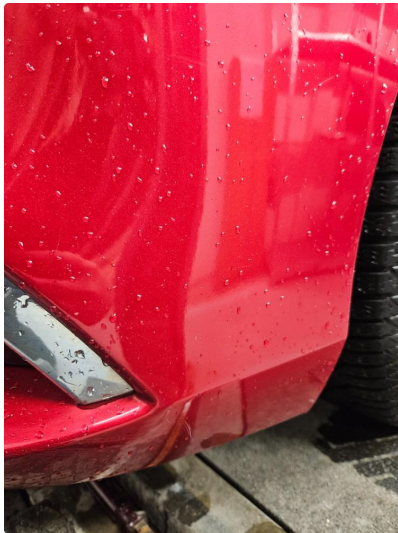
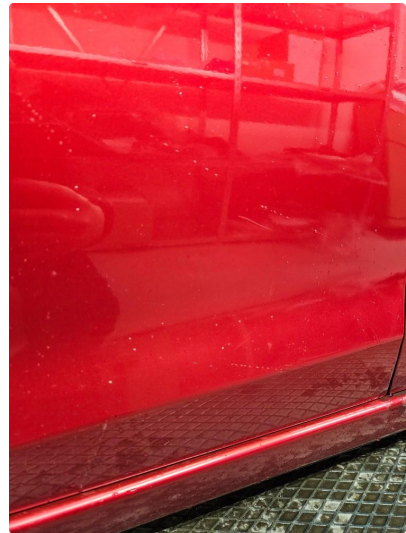
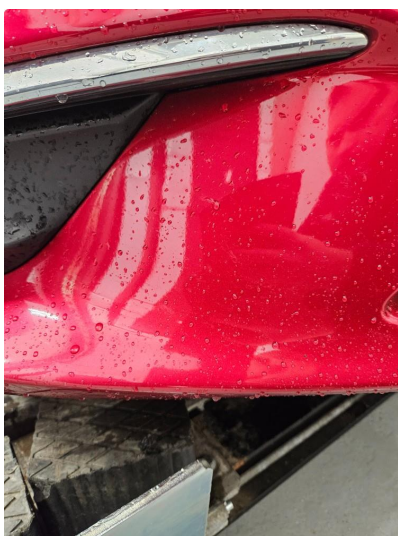
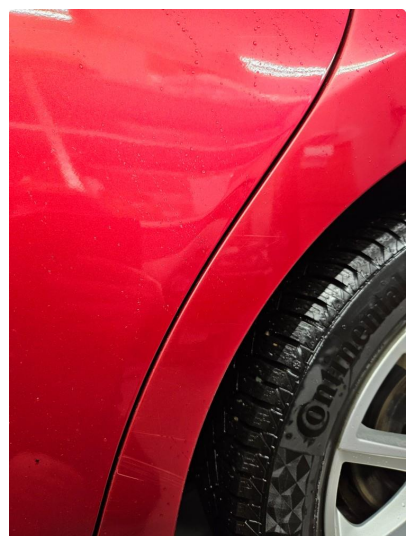
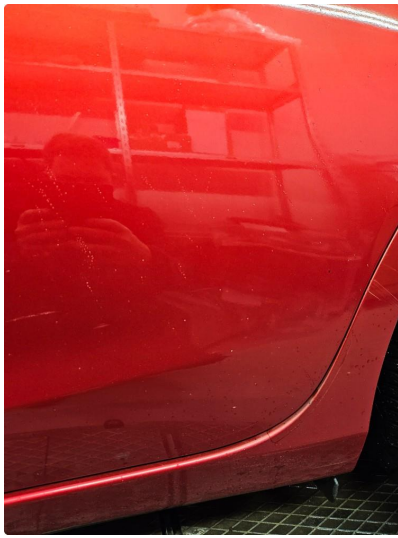
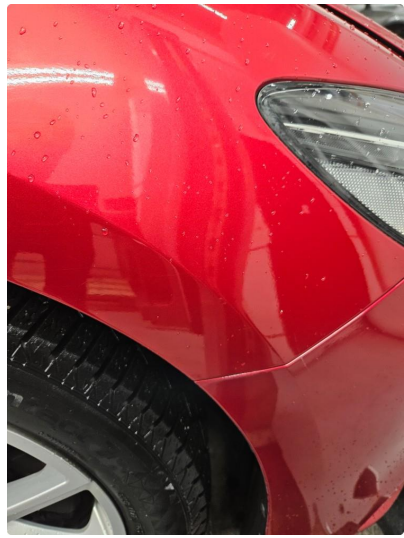
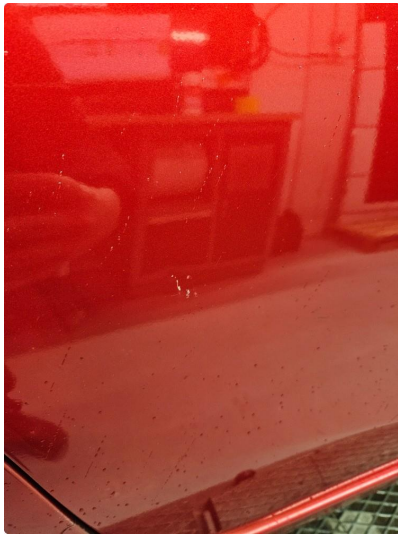
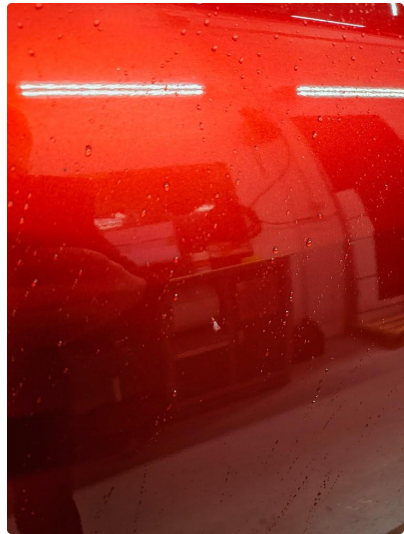
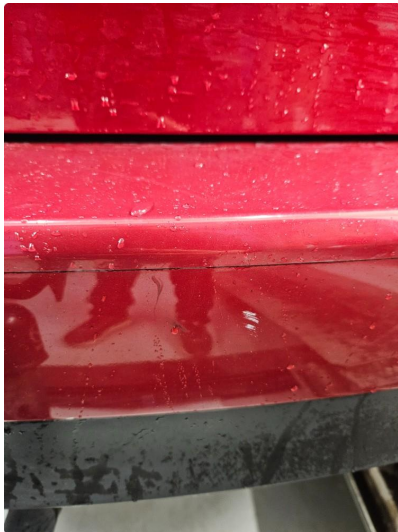
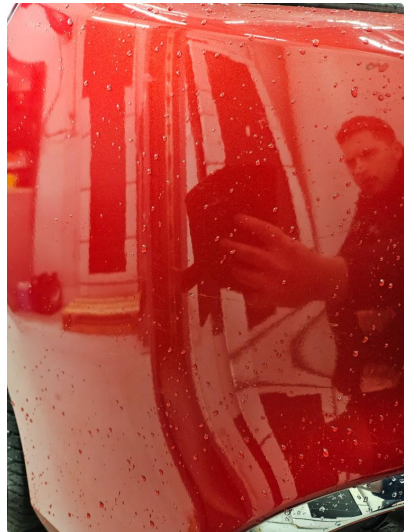
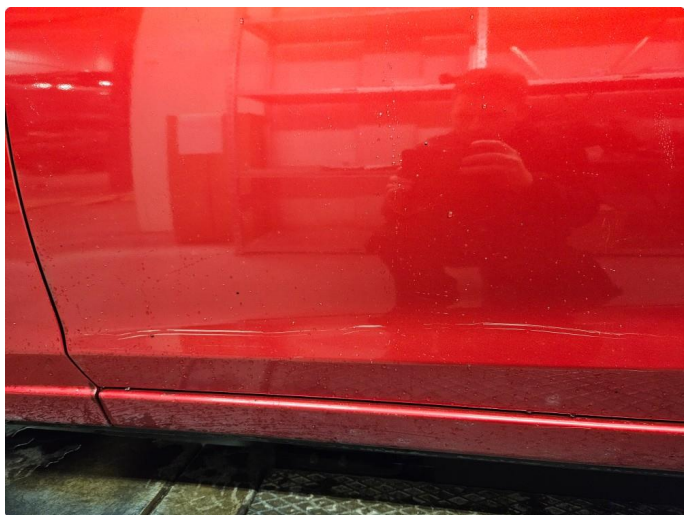
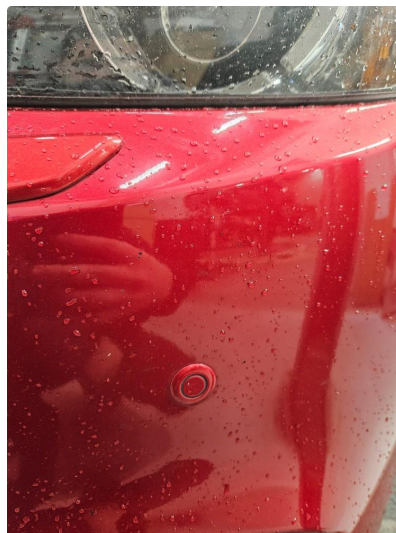
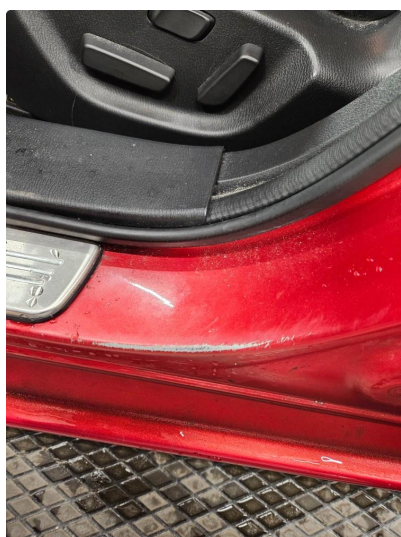
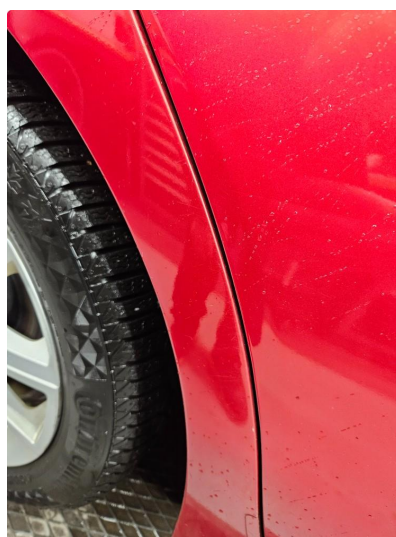
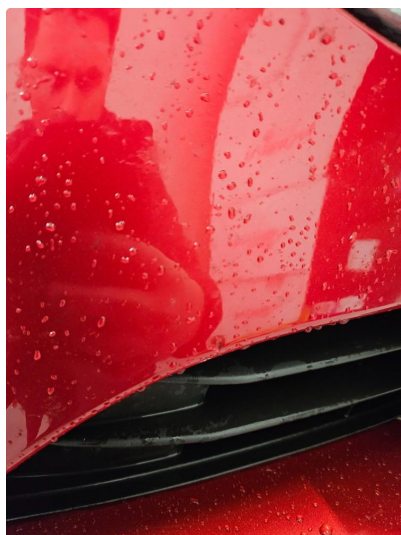
| Punkt | Beskrivelse | Plassering |
|---|---|---|
| 1.1 Lakk | noen riper og småbulker | |

1.1 Noen riper og småbulker

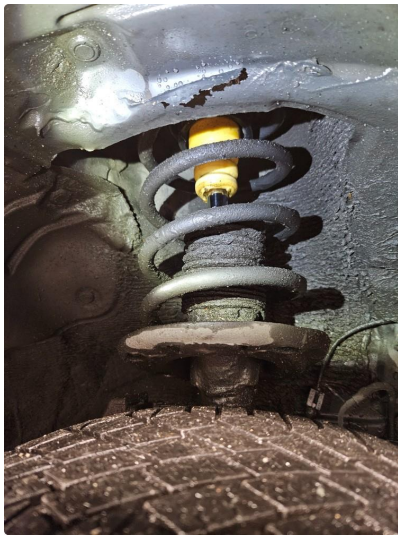
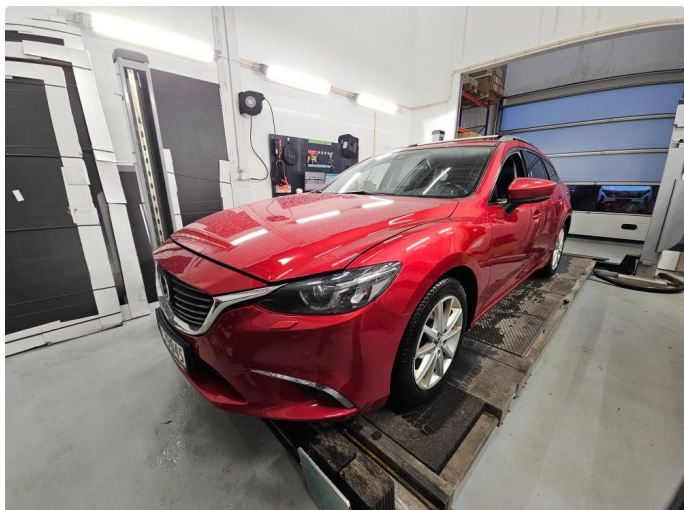
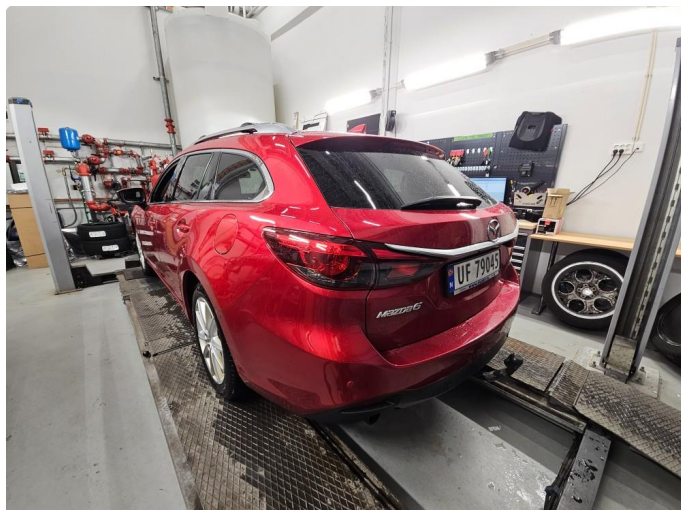
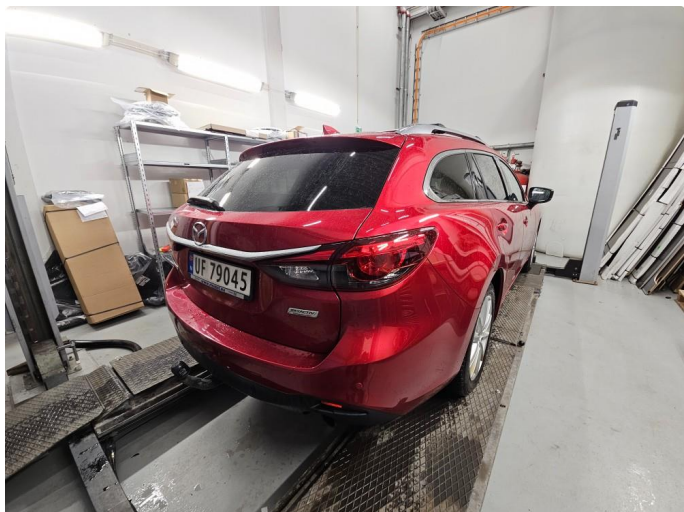
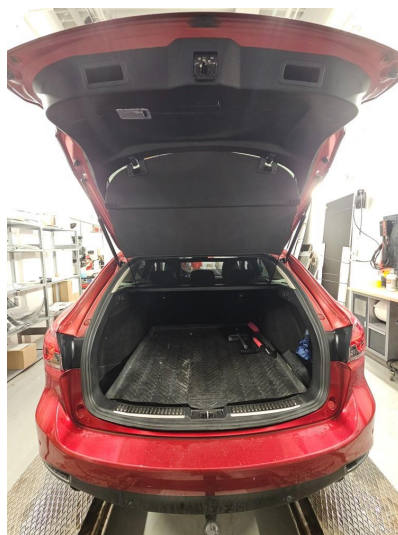
| Punkt | Beskrivelse | Plassering |
|---|---|---|
| 2.1 Fjærer/støtdemper | støvmansjett defekt | høyre foran |

## 2.1 Støvmansjett defekt
