HYUNDAI IONIQ6 4WD

TESTDATO: 16.01.2026

NBF Tilstandsrapport er utarbeidet av Norges Bilbransjeforbund og Forbrukerrådet.

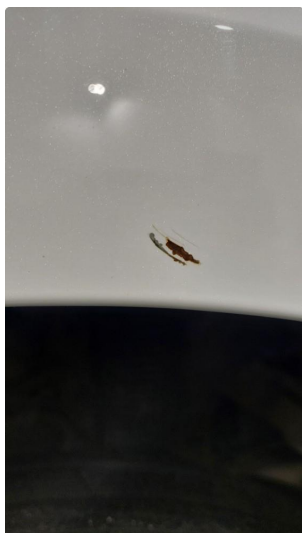
| Punkt | | Beskrivelse | Plassering |
|---|---|---|---|
| 1.1 | Lakk | noen riper og småbulker | høyre bak - venstre bak |

1.1 Noen riper og småbulker

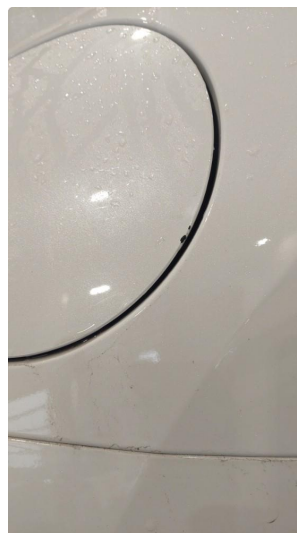
1.1 Noen riper og småbulker

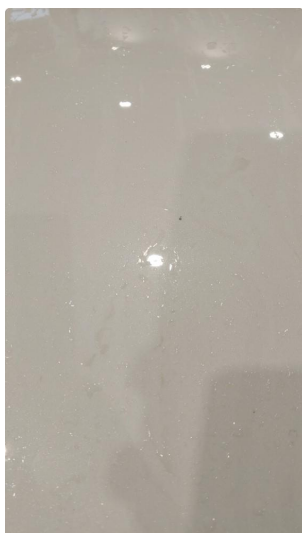
| Punkt | | Beskrivelse | Plassering |
|---|---|---|---|
| 1.2 | Panser | steinsprut | |

1.2 Steinsprut

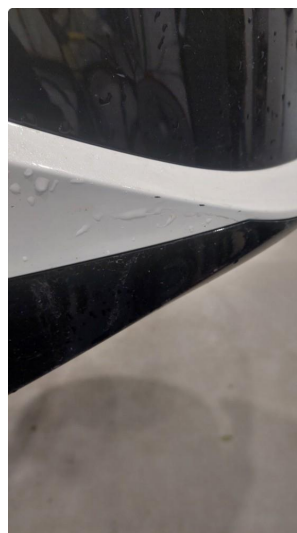
| Punkt | | Beskrivelse | Plassering |
|---|---|---|---|
| 1.3 | Støtfanger | ripe(r) | nede - høyre foran |

1.3 Ripe(r)
