**VOLKSWAGEN ID. BUZZ PRO 150 KW / EB 2WD**
**TESTDATO: 29.05.2026**
**KODE: 2029907**

NBF Tilstandsrapport er utarbeidet av Norges Bilbransjeforbund og Forbrukerrådet.

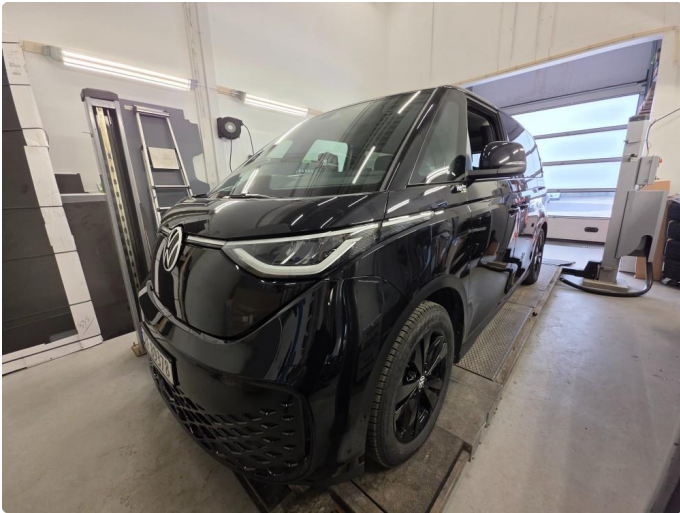
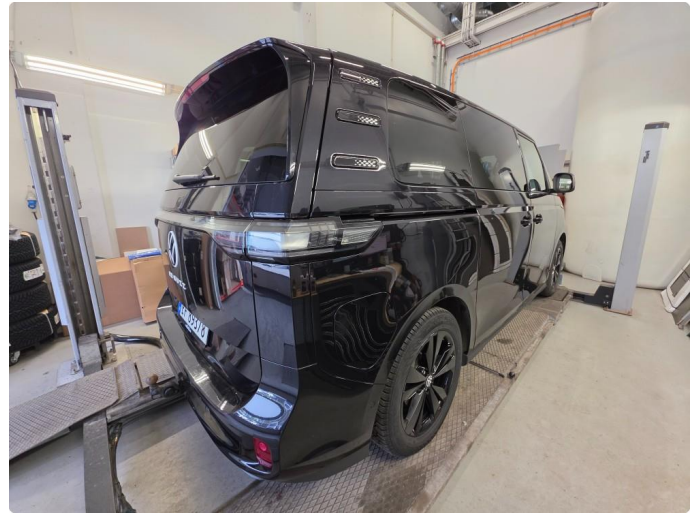
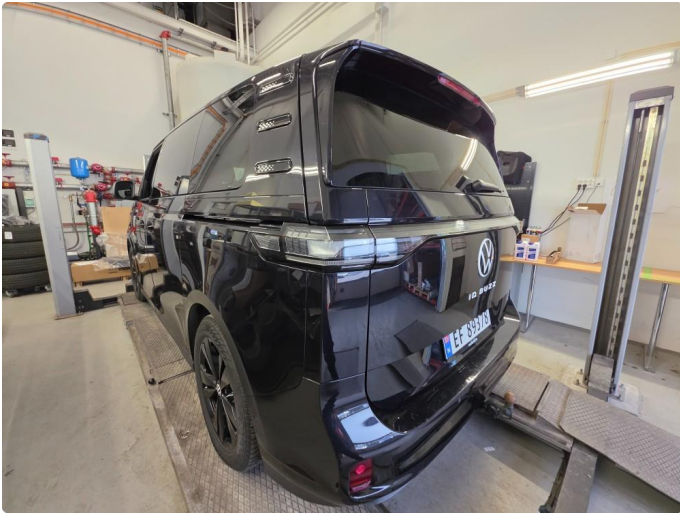
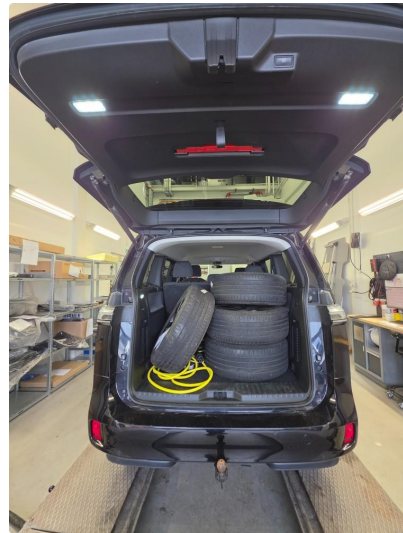
Punkt	Beskrivelse	Plassering
<b>1. EKSTERIØR</b>		
1.1 Lakk	Noen bruksmerker rundt om, som normalt ihht alder og kilometer.
