MITSUBISHI MITSUBISHI OUTLANDER 4WD
TESTDATO: 16.02.2026
KODE: 1950229

| LY84489 | 73 366 KM | 28.02.2019 Førstegang registrert | Bensin hybrid - Ladbar hybrid |

OPPSUMMERT STATUS PÅ KJØRETØY

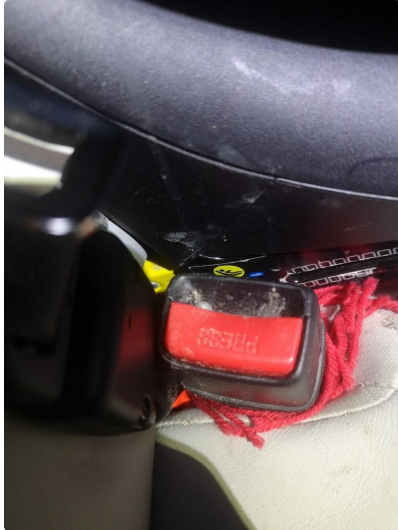
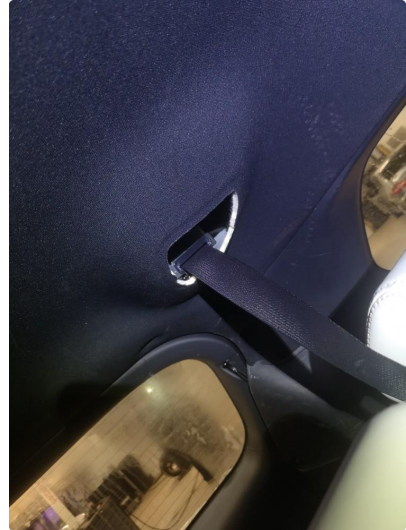
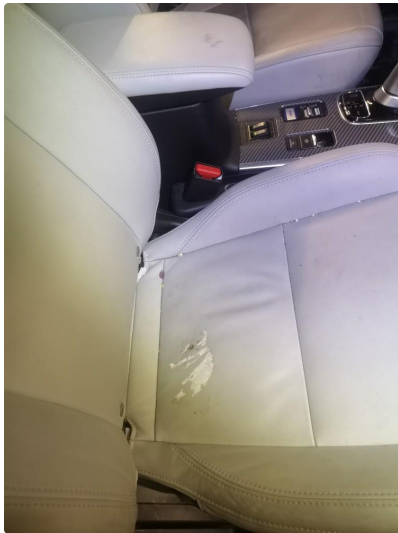
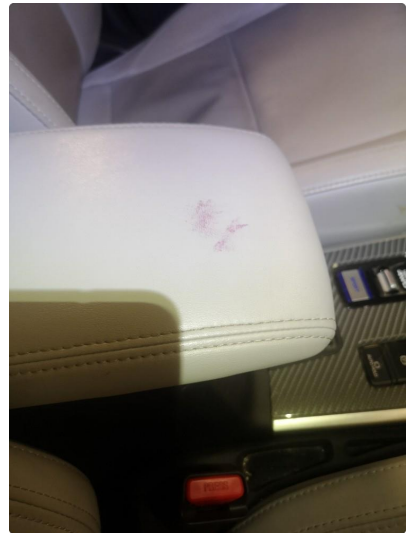
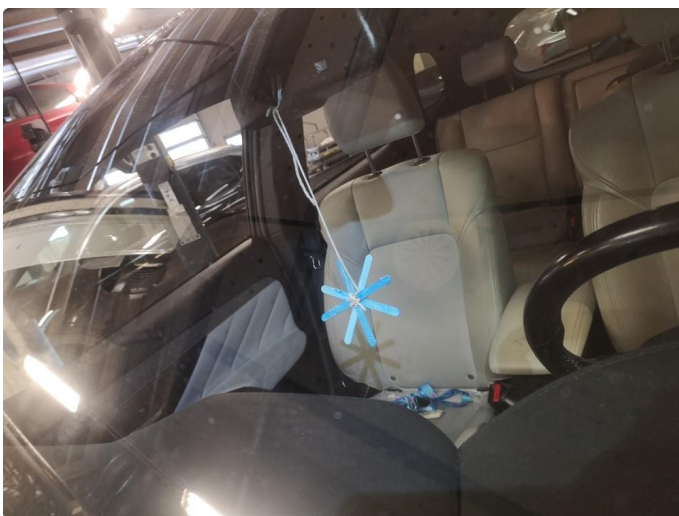
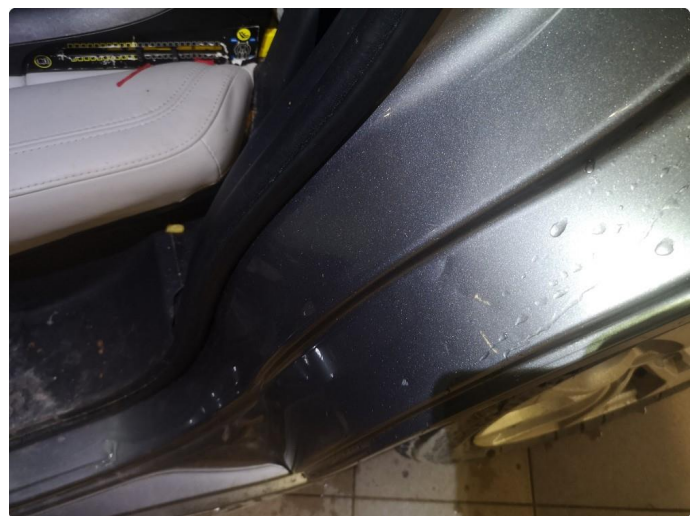
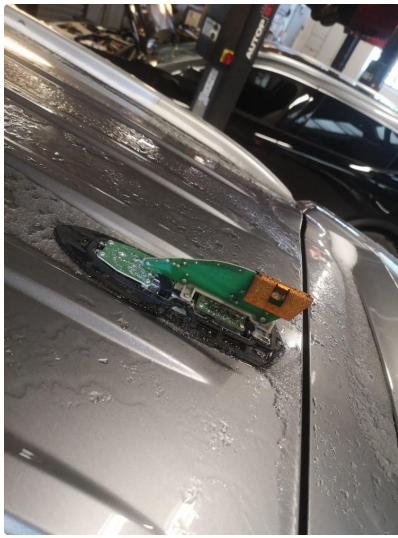
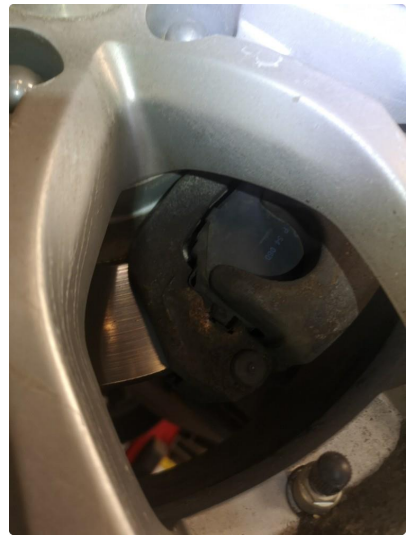
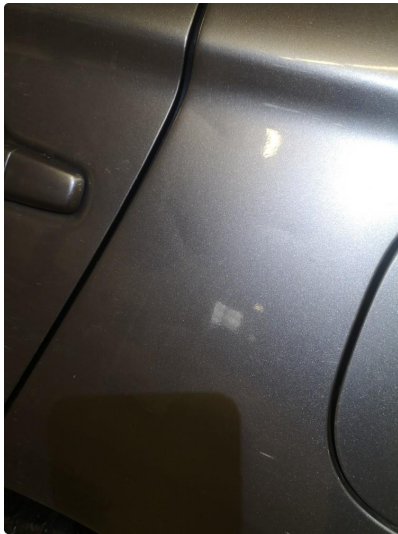
| Punkt | Beskrivelse | Plassering |
|---|---|---|
| 1.1 | Systemfunksjoner | dekktrykkvarsler lyser |
| 2.1 | Dører | øvrige feil |
| 2.2 | Dører | pakning skadet |
| 2.3 | Skjermer | flere bulker |
| 2.4 | Tak | øvrige feil |
| 2.5 | Frontvindu | steinsprut med sprekk |
| 4.1 | Skiver | utslitte skiver og klosser |
| 5.1 | Differensial | øvrige feil |
| 6.1 | Midtkonsoll/midtarmlene | øvrige feil |
| 6.2 | Seter | generelt mye bruksslitasje |
| 6.3 | Bilbelte | beltelås defekt |
| 6.4 | Bilbelte | øvrige feil |
