MITSUBISHI MITSUBISHI ECLIPSE CROSS 4WD

CHASSISNR: JMBXDGL3WMZ001933

Testen er en vurdering av kjøretøyets tilstand på testtidspunktet.

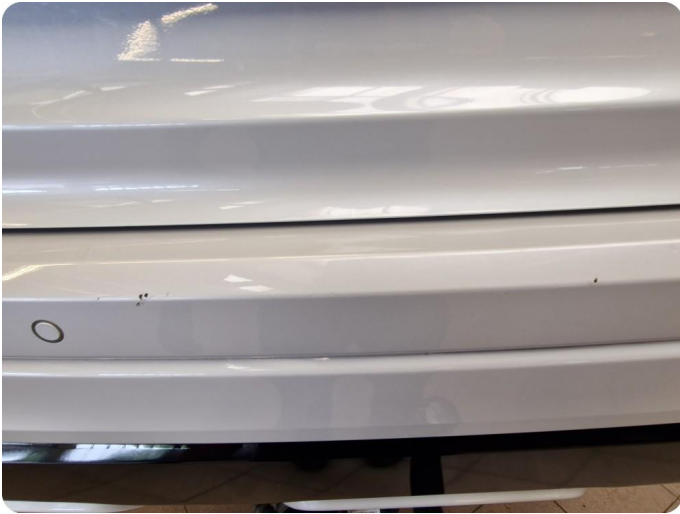
PUNKT	BESKRIVELSE	PLASSERING	PÅKOST
Eksteriør			
1.1 Bakluke -	Bulk med lakkskade.	bak	
Bremsar			
2.1 Bremsfunksjon -	Utslitte klosser.	begge foran	2 683
		inkl. mva	2 683

1.1 Bulk med lakkskade

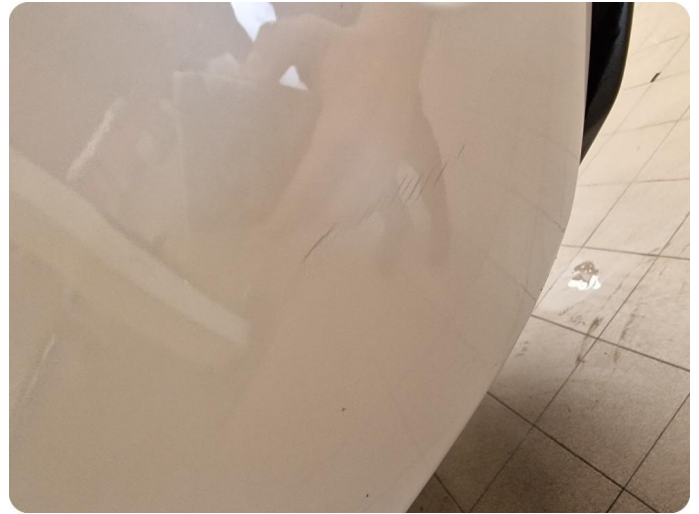
1.1 Bulk med lakkskade
