**FORD FOCUS / DEH 125 HK MANUELL 2WD**
**TESTDATO: 13.04.2026**
**KODE: 2009583**

<b>CF95759</b>	<b>52 000 KM</b>	<b>28.08.2018</b> Førstegang registrert	<b>Bensin</b>
----------------	------------------	--	---------------

NBF Tilstandsrapport er utarbeidet av Norges Bilbransjeforbund og Forbrukerrådet.

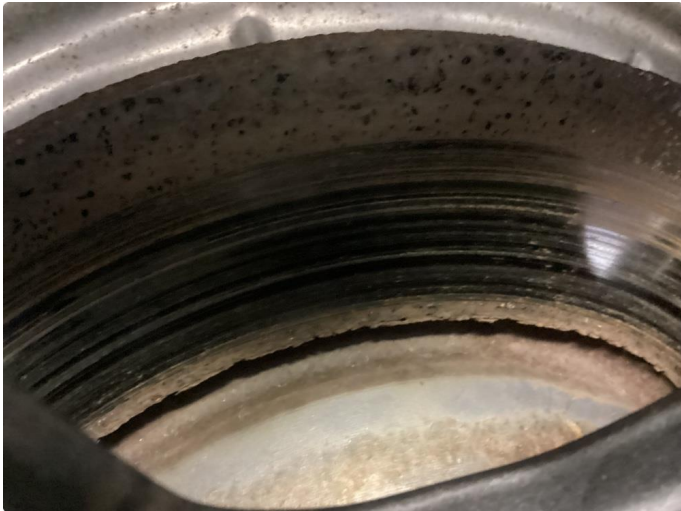
Punkt	Beskrivelse	Plassering
<b>1. MOTOR</b>		
1.1 Service	registerreim/kjede	
<b>2. BREMSER</b>		
2.1 Skiver	rust	bak

2.1 Rust

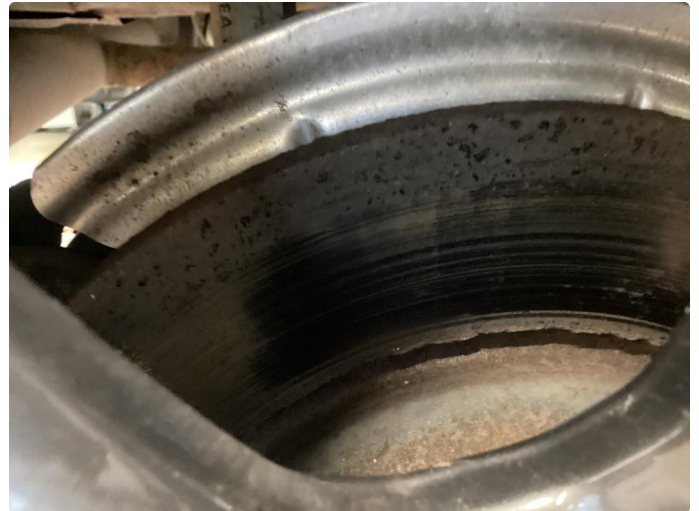
2.1 Rust
