VOLVO XC40 / X 4WD
TESTDATO: 08.05.2026
KODE: 2020228

EE12419

NBF Tilstandsrapport er utarbeidet av Norges Bilbransjeforbund og Forbrukerrådet.

OPPSUMMERT STATUS PÅ KJØRETØY

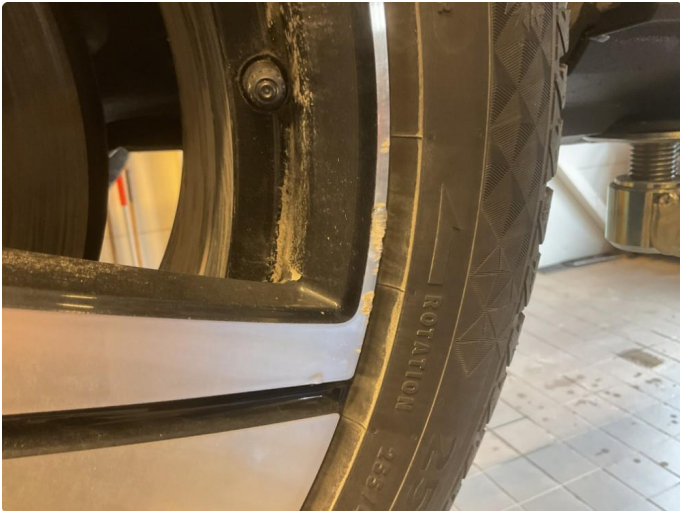
Punkt	Beskrivelse	Plassering
1. EKSTERIØR		
1.1 Dekk/Felger	Lite merke på venstre felg foran.

1.1 Lite merke på venstre felg foran.
