POLESTAR POLESTAR 2 / V 4WD
TESTDATO: 12.05.2026
KODE: 2011186

CHASSISNR: YSMVSEDE9PL161933	BRUKTIMPORT: Nei
KJØRETØY: Personbil	FRIST FOR PKK: 22.08.2027

NBF Tilstandsrapport er utarbeidet av Norges Bilbransjeforbund og Forbrukerrådet.

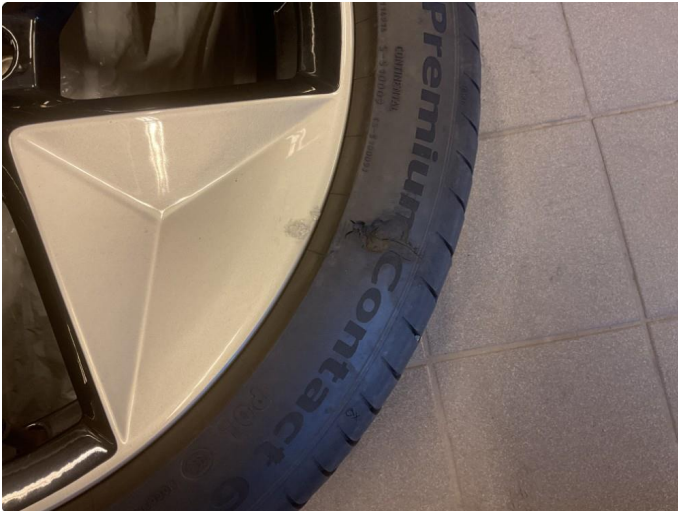
Punkt	Beskrivelse	Plassering
1. EKSTERIØR		
1.1 Dekk/Felger	Lite merke på 1 stk sommerfelg. Skade på dekk - 2 stk sommerdekk er byttet ut.	venstre foran

1.1 Lite merke på 1 stk sommerfelg. Skade på dekk
- 2 stk sommerdekk er byttet ut.

1 stk sommerfelg har et lite merke.
