**BYD BYD TANG 4WD**
**TESTDATO: 11.03.2025**
**KODE: 1661789**

<b>EE12067</b>	<b>119 837 KM</b>	<b>14.07.2022</b> Førstegang registrert	<b>Elektrisk</b>
----------------	-------------------	--	------------------

NBF Tilstandsrapport er utarbeidet av Norges Bilbransjeforbund og Forbrukerrådet.

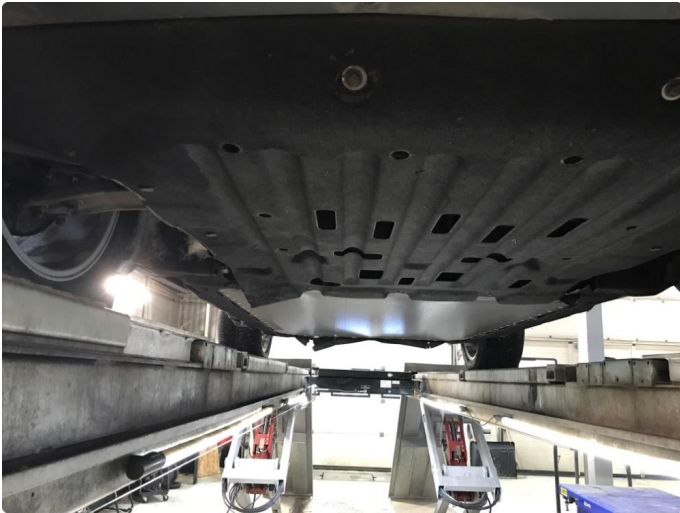
Punkt	Beskrivelse	Plassering
<b>1. EKSTERIØR</b>		
1.1 Under bil	beskyttelsesplate skadet/mangler

1.1 Beskyttelsesplate skadet/mangler
