**SUZUKI S-CROSS 4X4**
**TESTDATO: 21.03.2024**
**KODE: 1376504**

| <b>VJ29463</b> | <b>67 789 KM</b> | <b>10.05.2022</b><br>Førstegang registrert | <b>Bensin</b> |

NBF Tilstandsrapport er utarbeidet av Norges Bilbransjeforbund og Forbrukerrådet.

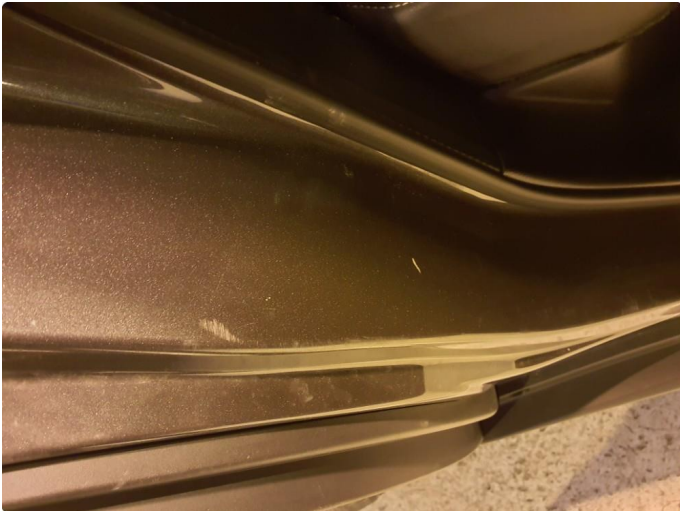
| Punkt | Beskrivelse | Plassering |
|---|---|---|
| 1.1 Døråpning | Noen riper ved døråpning | høyre bak |

1.1 Noen riper ved døråpning
