MERCEDES-BENZ E 220 CDI 150 HK AUTOMAT
TESTDATO: 27.03.2025
KODE: 1677260

RJ66820

NBF Tilstandsrapport er utarbeidet av Norges Bilbransjeforbund og Forbrukerrådet.

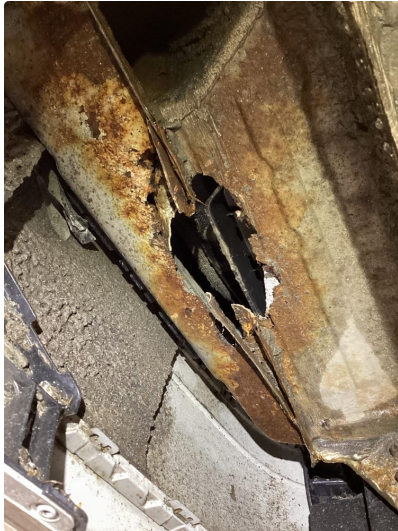
Punkt	Beskrivelse	Plassering
1. EKSTERIØR		
1.1 Korrosjon	i gulvseksjon	
2. HJULOPPHENG/STYRING		
2.1 Hjullager	slakk

1.1 I gulvseksjon

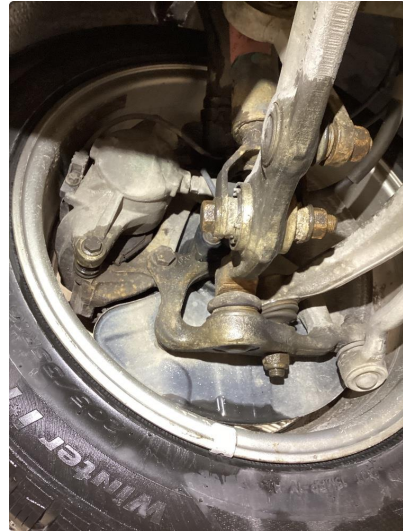
2.1 Slakk
