**BMW X3 XDRIVE20D 163 HK MANUELL 4WD**
**TESTDATO: 22.01.2026**
**KODE: 1958777**

**DN65791**

NBF Tilstandsrapport er utarbeidet av Norges Bilbransjeforbund og Forbrukerrådet.

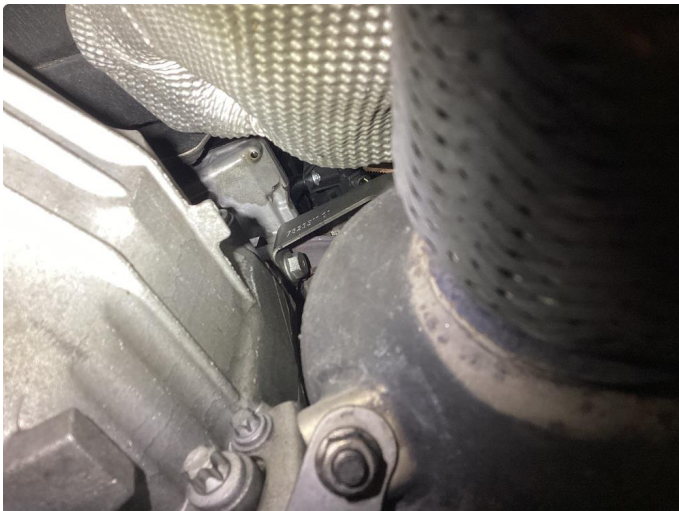
| Punkt | Beskrivelse | Plassering |
|---|---|---|
| 4.1 Lekkasje | oljelekkasje fra motor | |

4.1 Oljelekkasje fra motor

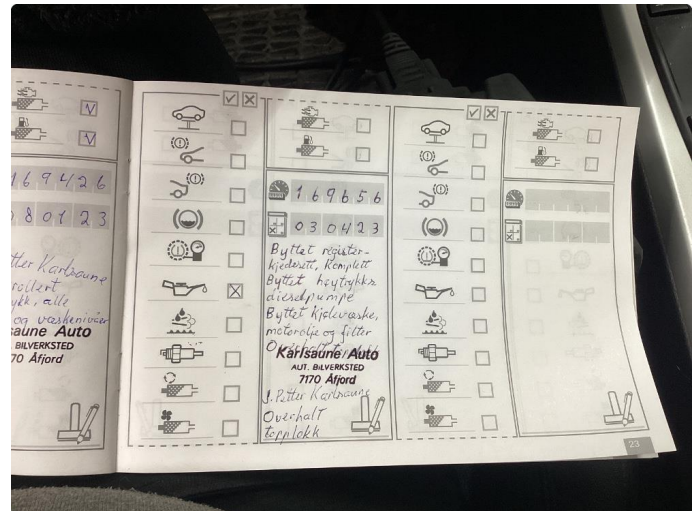
| Punkt | Beskrivelse | Plassering |
|---|---|---|
| 4.3 Motor | øvrige feil | |

4.3 Øvrige feil

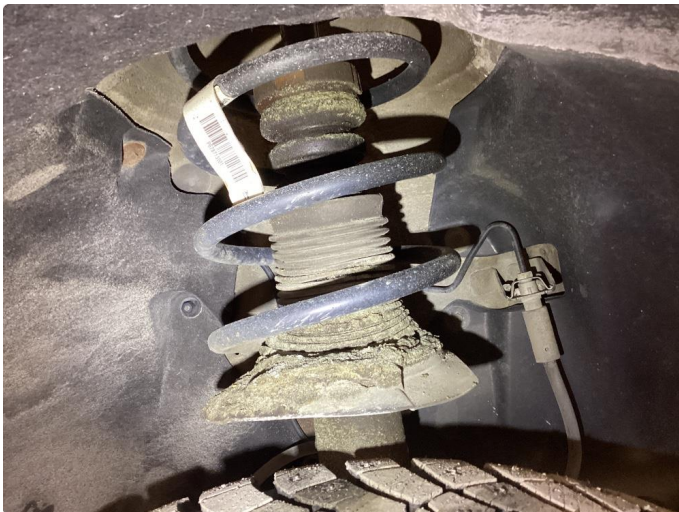
| Punkt | Beskrivelse | Plassering |
|---|---|---|
| 5.1 Fjærer/støtdemper | støtdemper lekkasje | |

5.1 Støtdemper lekkasje

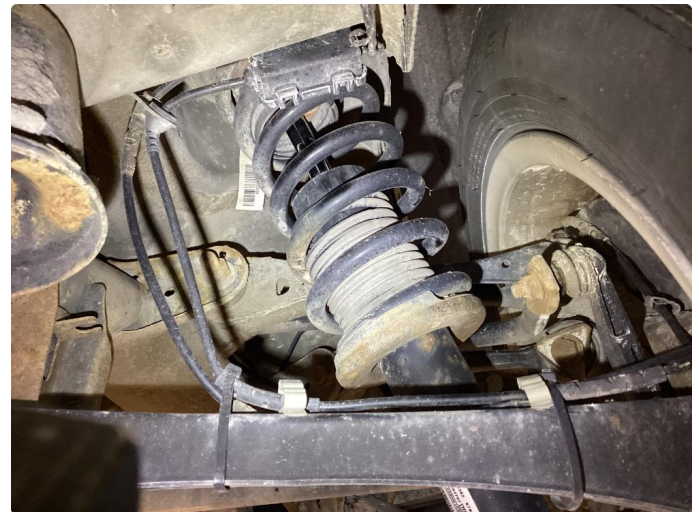
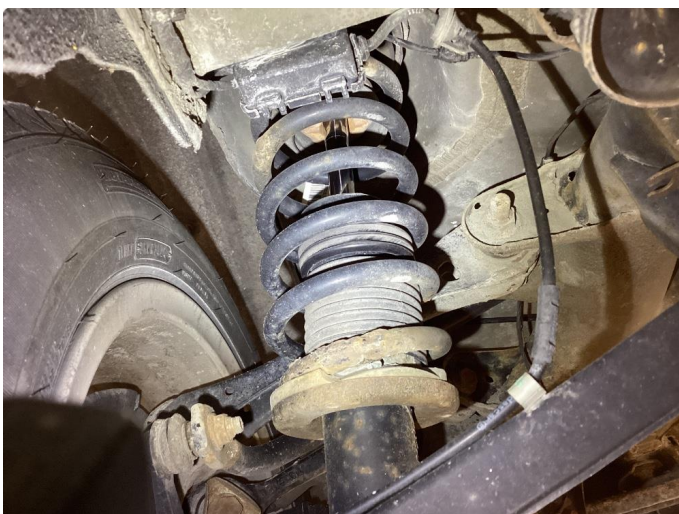
| Punkt | Beskrivelse | Plassering |
|---|---|---|
| 5.2 Fjærer/støtdemper | støvmansjett defekt | |

5.2 Støvmansjett defekt

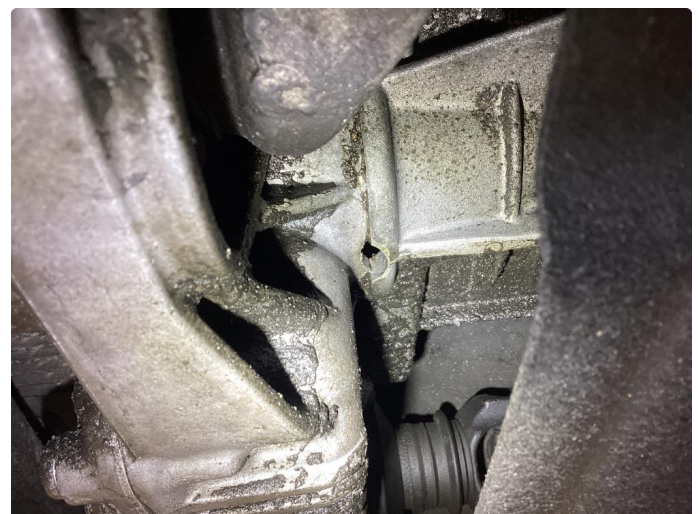
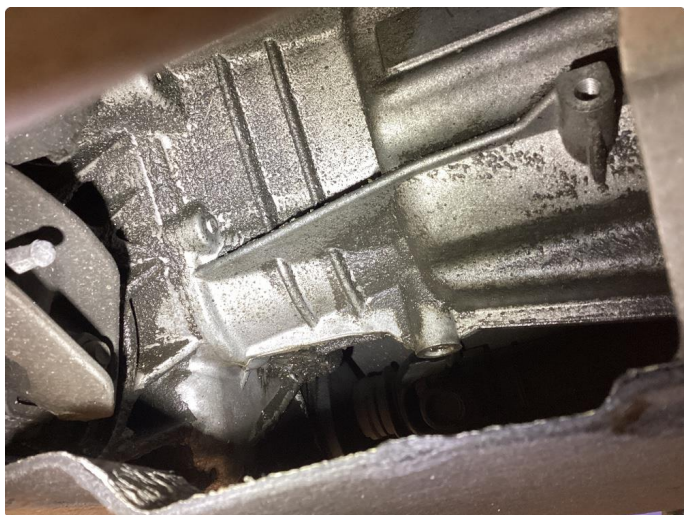
| Punkt | Beskrivelse | Plassering |
|---|---|---|
| 6.1 Girkasse | girkasse lekkasje | |

6.1 Girkasse lekkasje

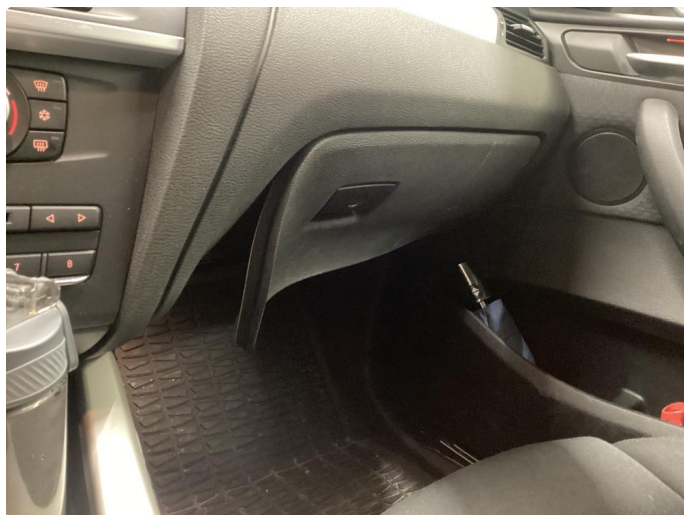
| Punkt | Beskrivelse | Plassering |
|---|---|---|
| 7.1 Dashbord | skade/defekt hanskeromslokk | |

7.1 Skade/defekt hanskeromslokk

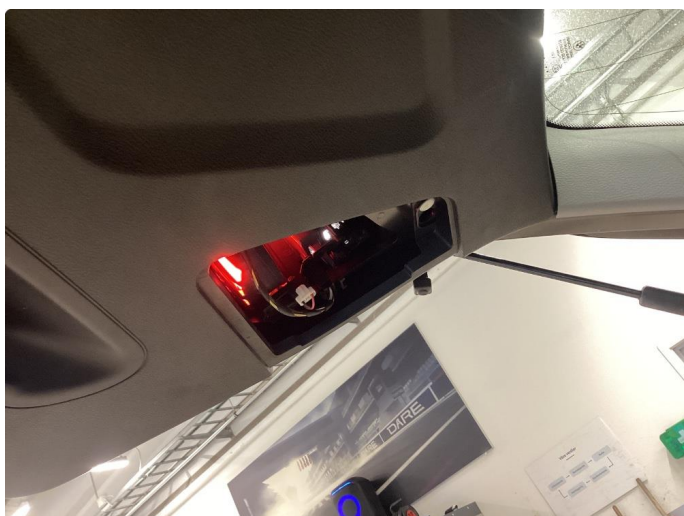
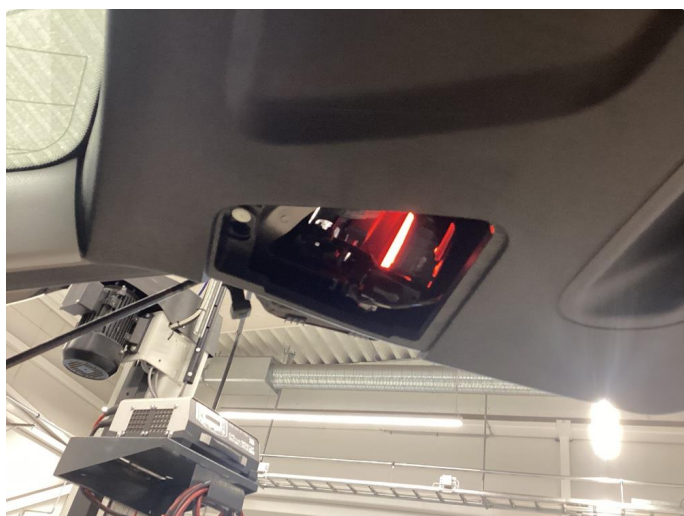
| Punkt | Beskrivelse | Plassering |
|---|---|---|
| 7.3 Deksel | mangler | |

7.3 Mangler
