AUDI A4 ALLROAD QUATTRO 177 HK AUTOMAT 4WD
TESTDATO: 11.06.2026
KODE: 1947464

VH59633

NBF Tilstandsrapport er utarbeidet av Norges Bilbransjeforbund og Forbrukerrådet.

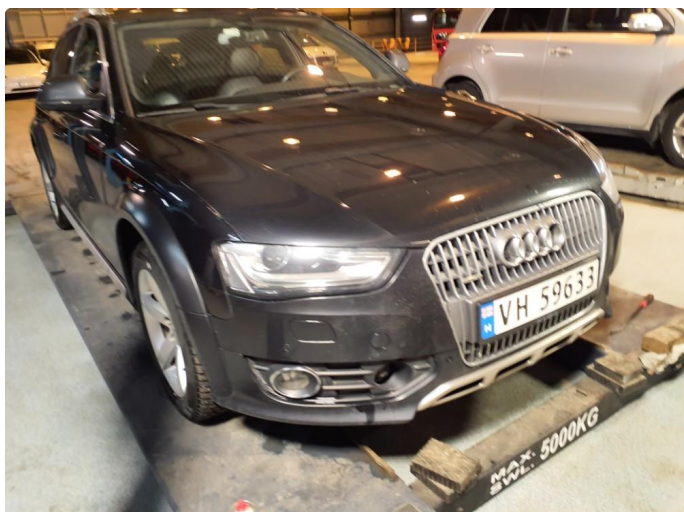
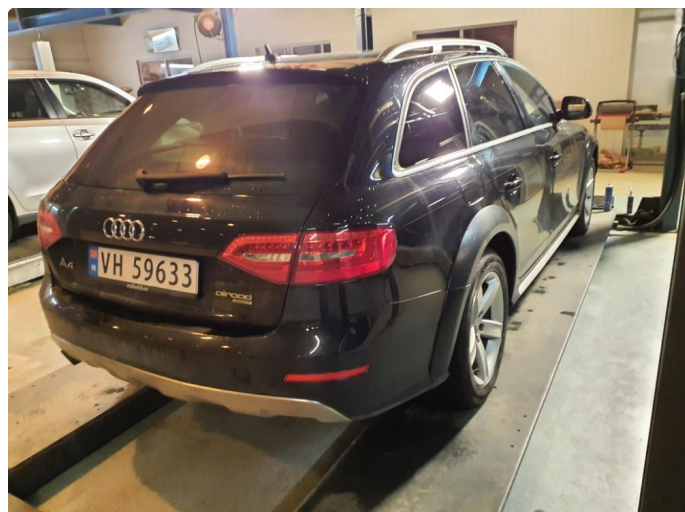
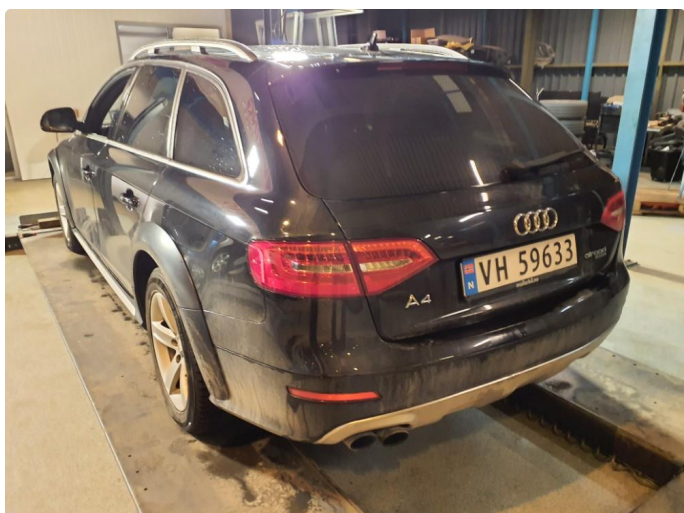
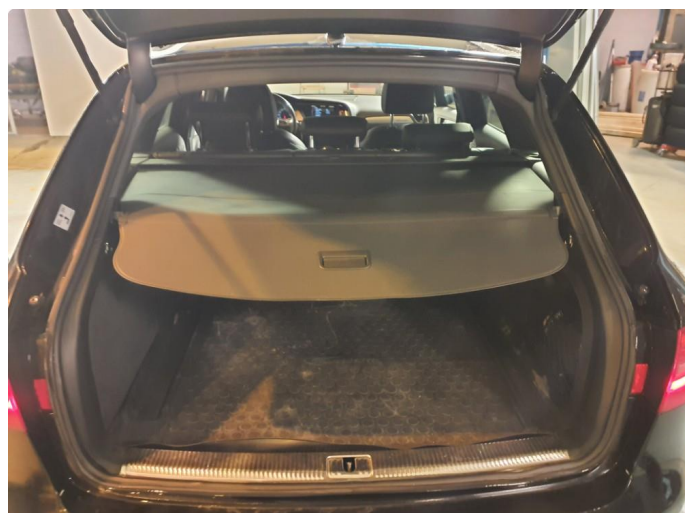
Punkt	Beskrivelse	Plassering
1. MOTOR		
1.1	Oljenivå/røykutvikling	Bilen bruker mye olje
2. HJULOPPHENG/STYRING		
2.1	Forstilling	slitt bærebreforing
		høyre foran - venstre foran - høyre bak
2.2	Forstilling	utslitt bærebreforing
		venstre bak
3. BREMSER		
3.1	Skiver	rust
		bak
