NISSAN NISSAN QASHQAI / J11 131 HK AUTOMAT 2WD

TESTDATO: 03.09.2026

ZH41331

NBF Tilstandsrapport er utarbeidet av Norges Bilbransjeforbund og Forbrukerrådet.

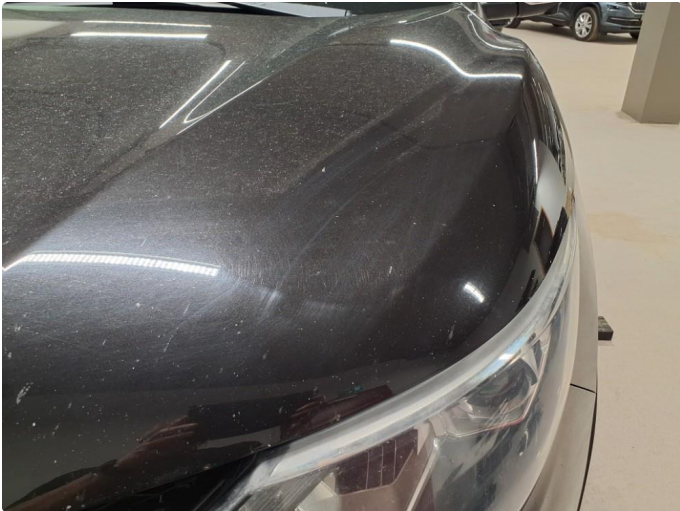
| Punkt | Beskrivelse | Plassering |
|---|---|---|
| 1.2 Panser | Steinsprut finnes | |

1.2 Steinsprut finnes

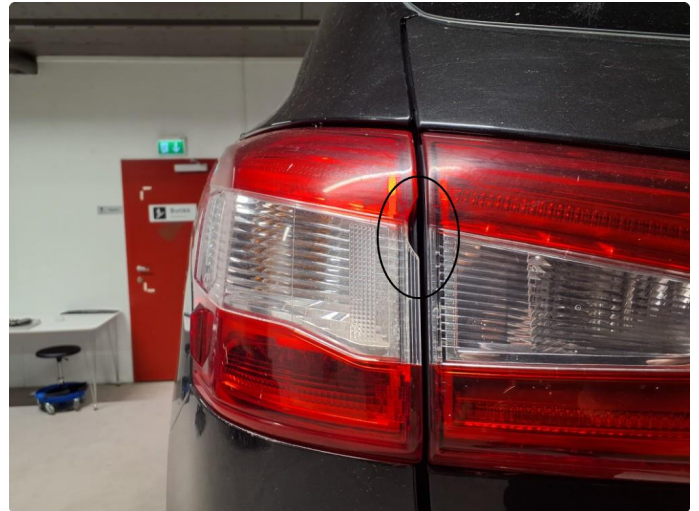
| Punkt | Beskrivelse | Plassering |
|---|---|---|
| 2.1 Lys bak | Mangler en del på baklykt, dette er utenfor pakning, lykta ser tett ut.<br>ingen spor etter fukt eller lekkasje inn | venstre bak |

2.1 Mangler en del på baklykt, dette er utenfor pakning, lykta ser tett ut. ingen spor etter fukt eller lekkasje inn

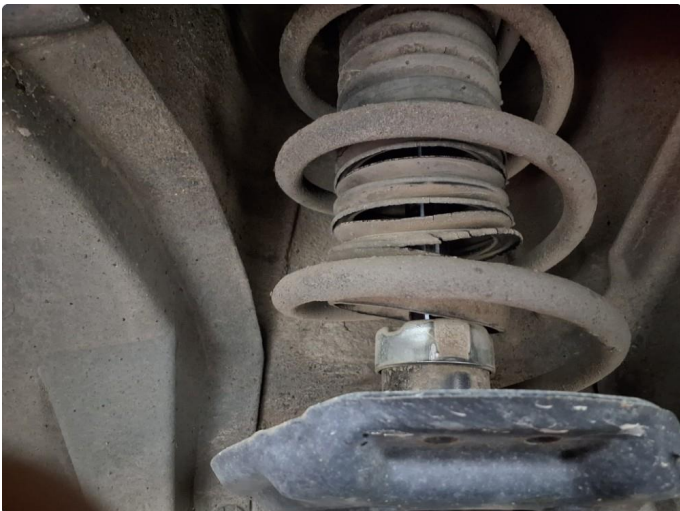
| Punkt | Beskrivelse | Plassering |
|---|---|---|
| 3.1 Fjærer/støtdemper | Slitt støvmansjett. | begge foran |

3.1 Slitt støvmansjett.
