**TOYOTA PROACE 128 HK MANUELL 2WD**
**TESTDATO: 15.05.2025**
**KODE: 1713744**

**YU44366**

NBF Tilstandsrapport er utarbeidet av Norges Bilbransjeforbund og Forbrukerrådet.

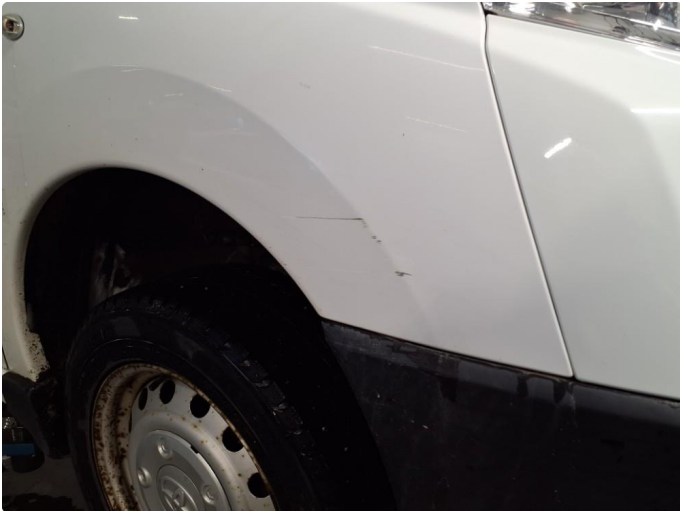
| Punkt | Beskrivelse | Plassering |
|---|---|---|
| 1.1 Skjermer | Riper på skjerm, høyre foran. | høyre foran |

1.1 Riper på skjerm, høyre foran.

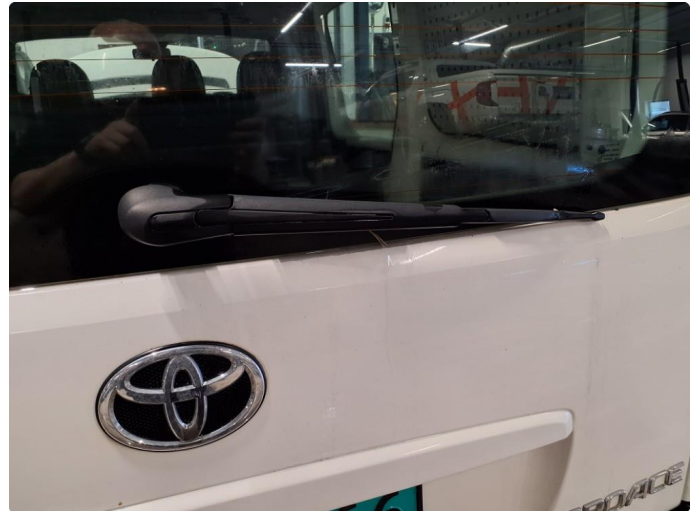
| Punkt | Beskrivelse | Plassering |
|---|---|---|
| 1.2 Vinduspussere/-spyler | Slakk i pusserarm | |

1.2 Slakk i pusserarm

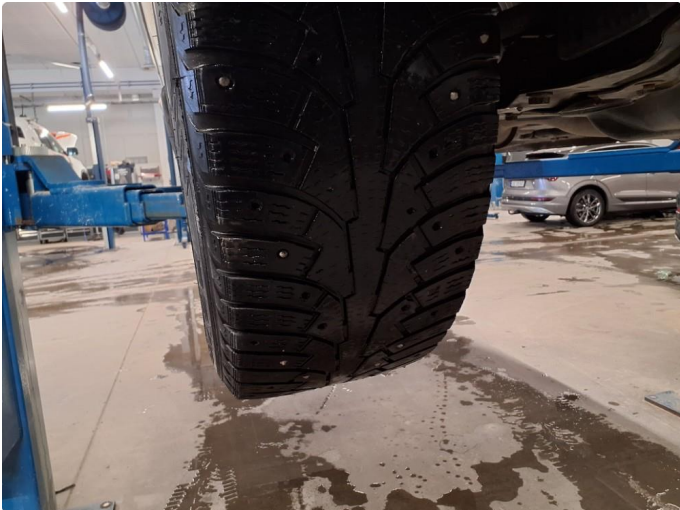
| Punkt | Beskrivelse | Plassering |
|---|---|---|
| 1.3 Dekk/Felger | Slitte vinterdekk 215/60R6C fra 2014 | |

1.3 Slitte vinterdekk 215/60R6C fra 2014

| | VENSTRE FORAN | HØYRE FORAN | VENSTRE BAK | HØYRE BAK |
|---|---|---|---|---|
| MØNSTERDYBDE VINTERDEKK (MM) | 3 | 3 | 5 | 5 |

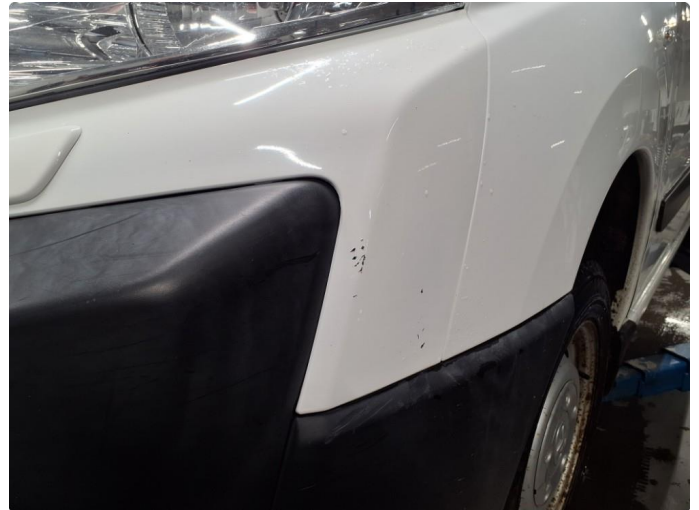
| Punkt | Beskrivelse | Plassering |
|---|---|---|
| 1.4 Støtfanger | Steinsprut/riper på skjerm. | foran |

1.4 Steinsprut/riper på skjerm.

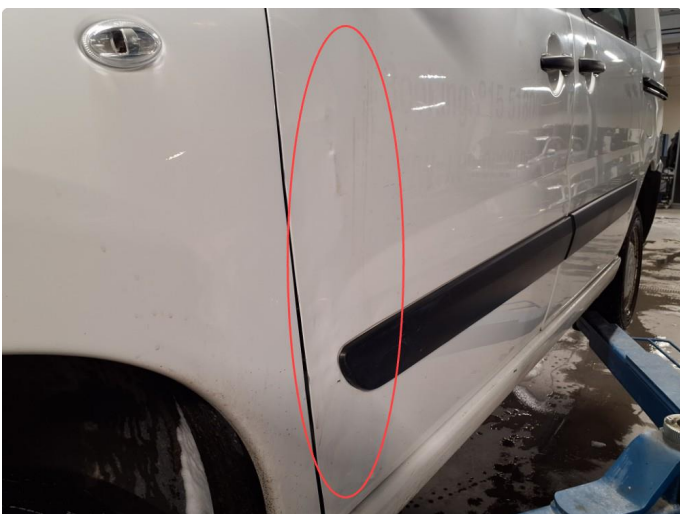
| Punkt | Beskrivelse | Plassering |
|---|---|---|
| 1.5 Støtfanger | Noen bulker på dør. venstre foran. | venstre foran |

1.5 Noen bulker på dør. venstre foran.

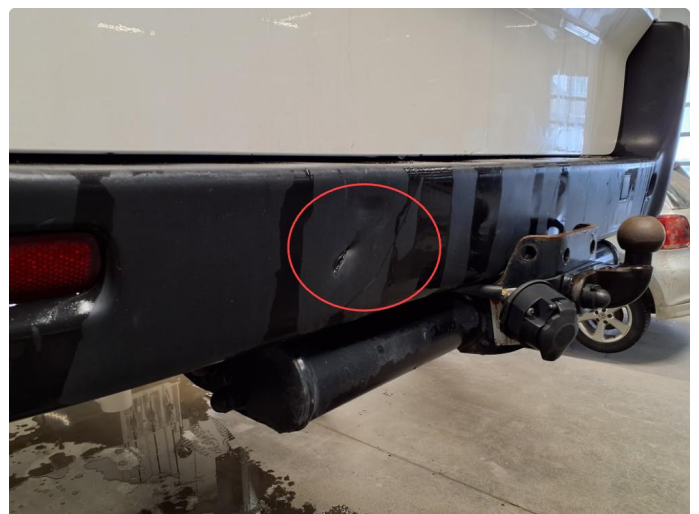
| Punkt | Beskrivelse | Plassering |
|---|---|---|
| 1.6 Støtfanger | Skade på støtfanger bak. | bak |

1.6 Skade på støtfanger bak.

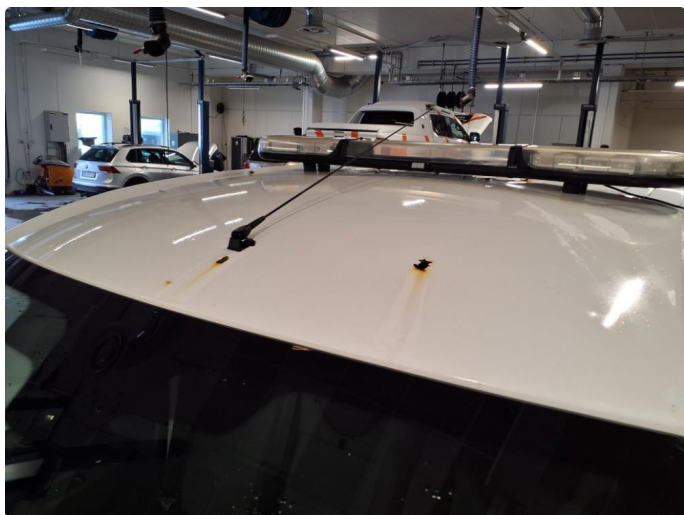
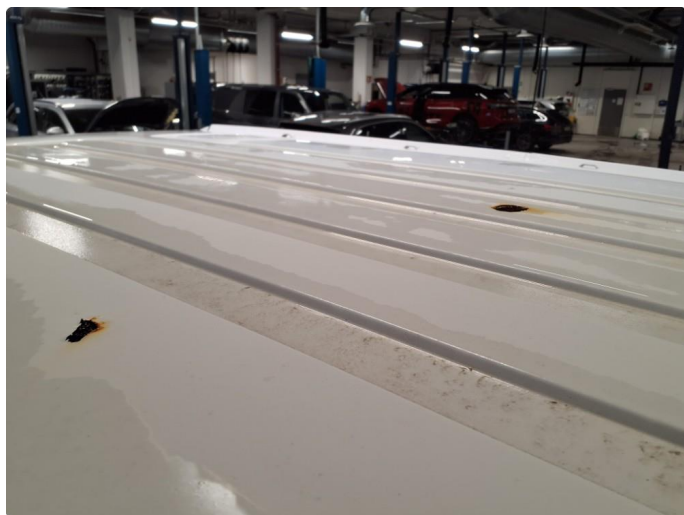
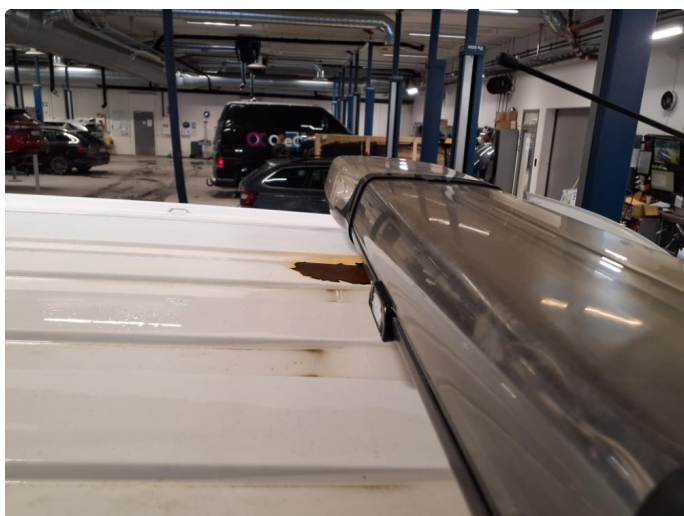
| Punkt | Beskrivelse | Plassering |
|---|---|---|
| 1.7 Tak | Rustflekker på tak. | |

1.7 Rustflekker på tak.
