VOLVO XC60 T8 TWIN ENGINE 4WD

KODE: 1688819

CHASSISNR: YV1UZBABDJ1040581

NBF Tilstandsrapport er utarbeidet av Norges Bilbransjeforbund og Forbrukerrådet.

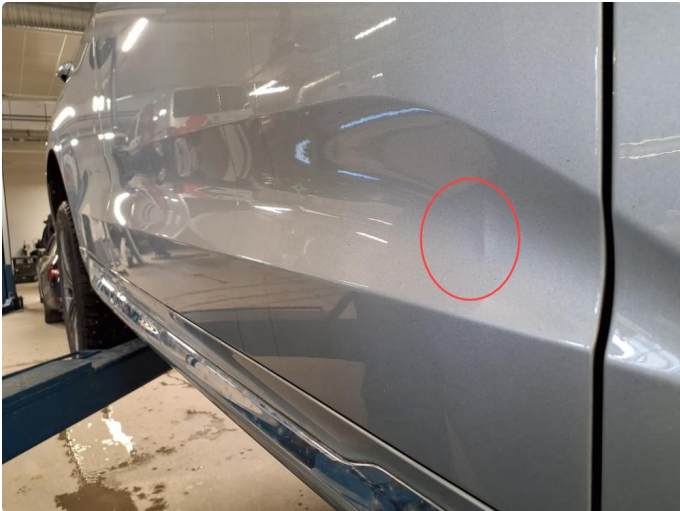
| Punkt | Beskrivelse | Plassering |
|---|---|---|
| 1.1 Dører | Bulk høyre dør foran | høyre foran |

1.1 Bulk høyre dør foran

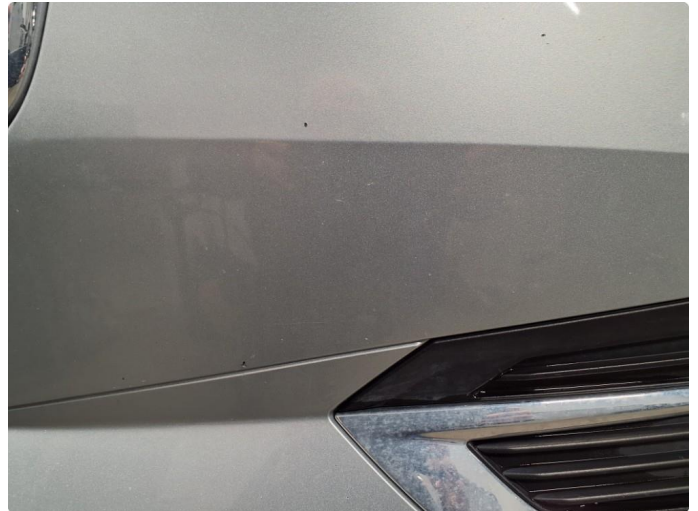
| Punkt | Beskrivelse | Plassering |
|---|---|---|
| 1.2 Støtfanger | Steinsprut Støtfanger foran | foran |

1.2 Steinsprut Støtfanger foran

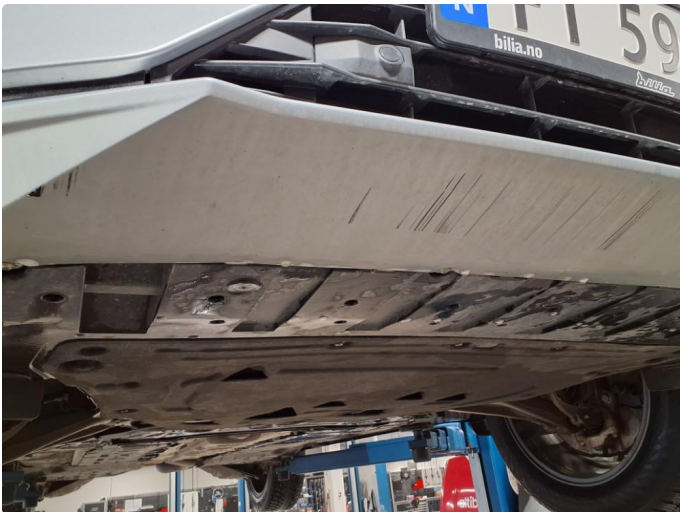
| Punkt | Beskrivelse | Plassering |
|---|---|---|
| 1.3 Støtfanger | Skrubbmerker underkant av støtfanger foran | foran |

1.3 Skrubbermerker underkant av støtfanger foran

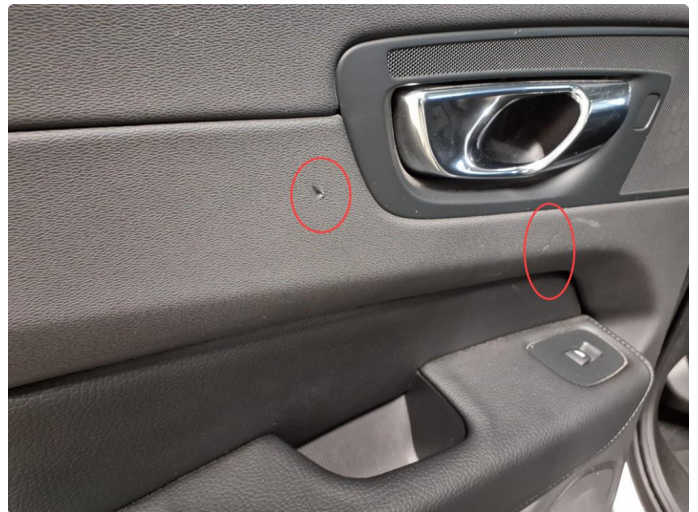
| Punkt | Beskrivelse | Plassering |
|---|---|---|
| 2.1 Dørtrekk | Merker etter utstyr i Venstre dørtrekk bak | venstre bak |

2.1 Merker etter utstyr i Venstre dørtrekk bak
