FORD RANGER 213 HK AUTOMAT 4WD

TESTDATO: 03.11.2025

NBF Tilstandsrapport er utarbeidet av Norges Bilbransjeforbund og Forbrukerrådet.

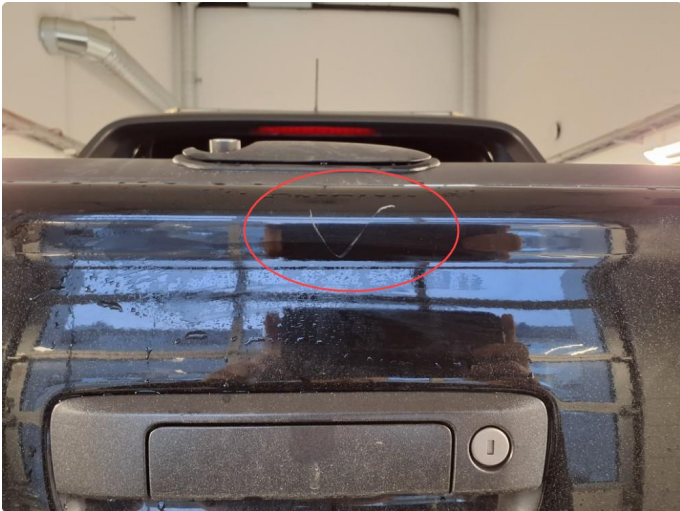
| Punkt | Beskrivelse | Plassering |
|---|---|---|
| 1.1 Bakluke | Ripe på bakluke | |

1.1 Ripe på bakluke

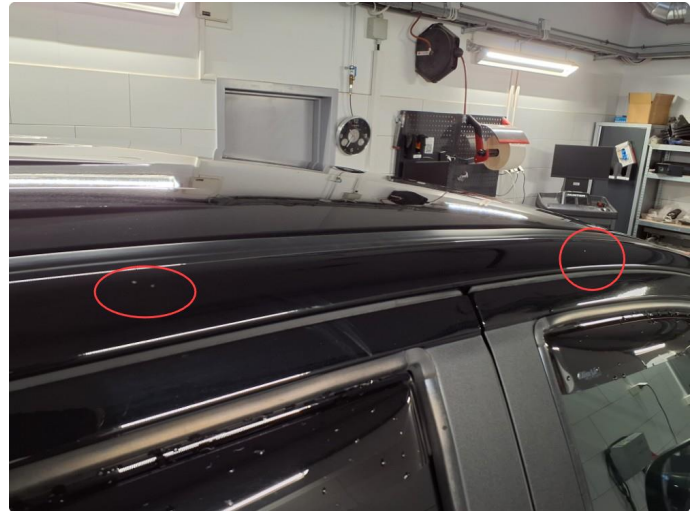
| Punkt | Beskrivelse | Plassering |
|---|---|---|
| 1.2 Tak | Steinsprut | høyre |

1.2 Steinsprut

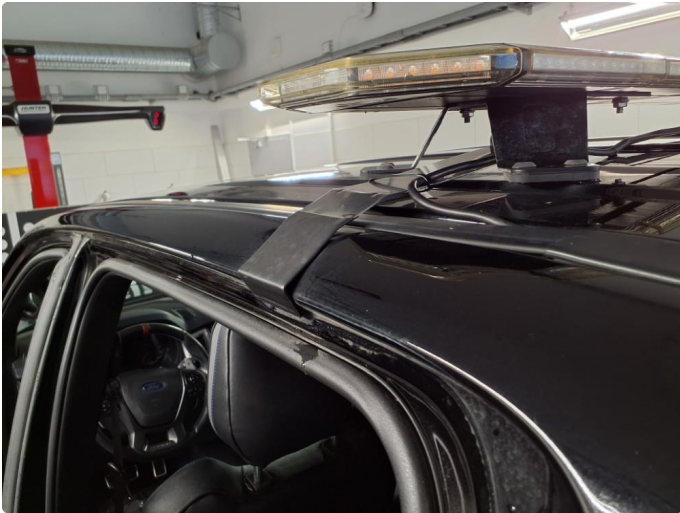
| Punkt | Beskrivelse | Plassering |
|---|---|---|
| 2.1 Andre lys | Festene til Blitzer sitter rett på lakk. | begge |

2.1 Festene til Blitzer sitter rett på lakk.

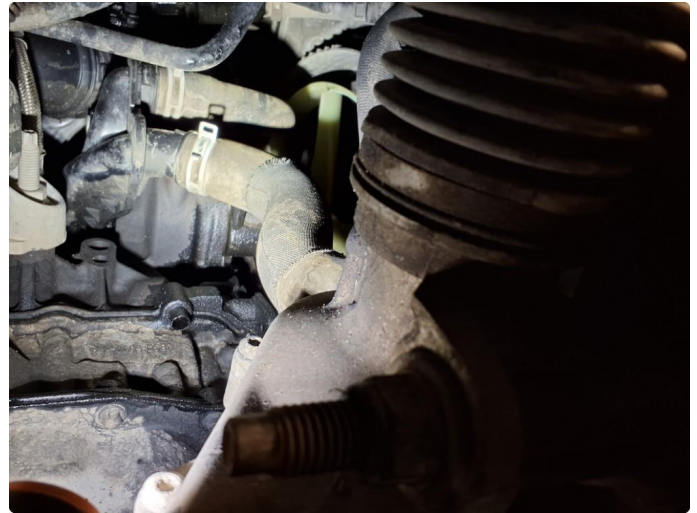
| Punkt | Beskrivelse | Plassering |
|---|---|---|
| 3.1 Lekkasjer | Svetting fra motor/ i motorrom | foran |

3.1 Svetting fra motor/ i motorrom
