BYD ATTO 3 2WD

TESTDATO: 04.12.2025

NBF Tilstandsrapport er utarbeidet av Norges Bilbransjeforbund og Forbrukerrådet.

## OPPSUMMERT STATUS PÅ KJØRETØY

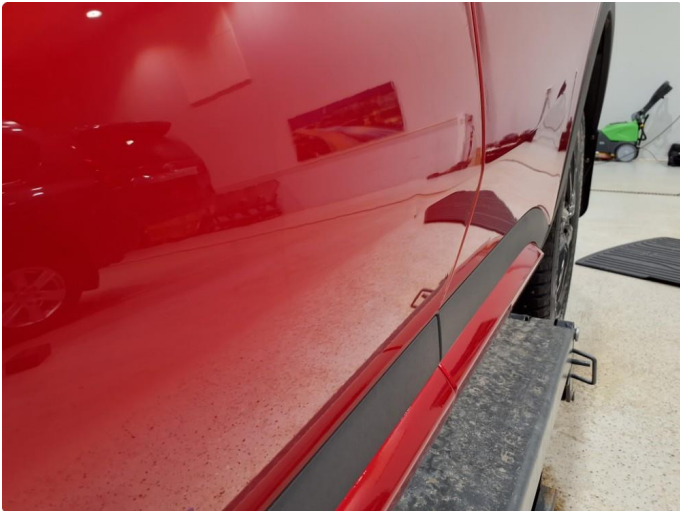
| Punkt | | Beskrivelse | Plassering |
|---|---|---|---|
| 1.1 | Dører | Liten bulk med lakkskade | venstre foran |

1.1 Liten bulk med lakkskade

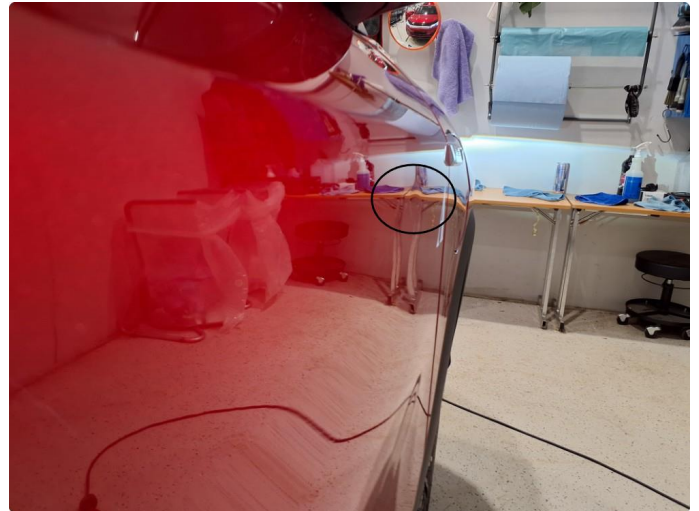
| Punkt | | Beskrivelse | Plassering |
|---|---|---|---|
| 1.2 | Dører | Liten bulk | høyre foran |

1.2 Liten bulk

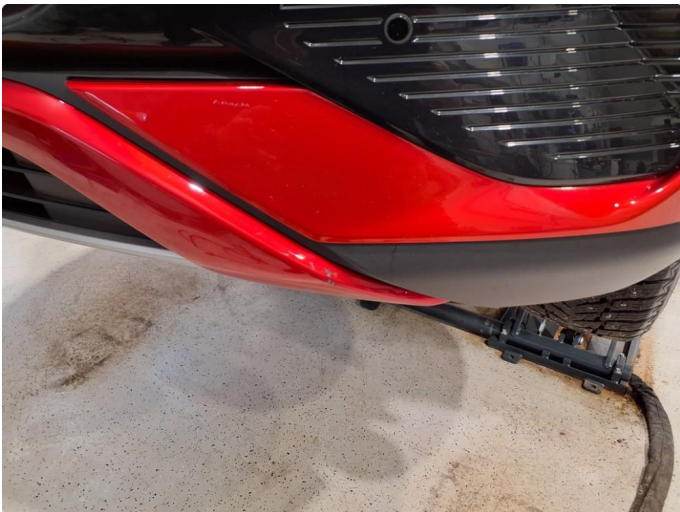
| Punkt | | Beskrivelse | Plassering |
|---|---|---|---|
| 1.3 | Støtfanger | Bruksmerker | venstre foran |

1.3 Bruksmerker
