VOLVO XC60 163 HK AUTOMAT 4WD

TESTDATO: 20.02.2026

NBF Tilstandsrapport er utarbeidet av Norges Bilbransjeforbund og Forbrukerrådet.

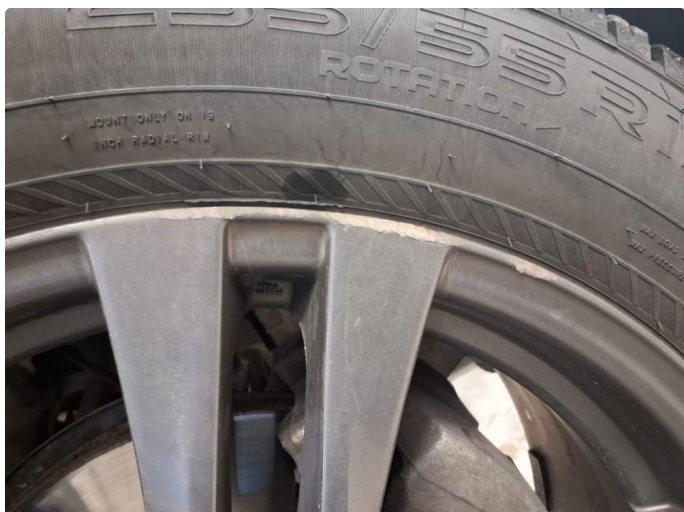
| Punkt | Beskrivelse | Plassering |
|---|---|---|
| 1.1 Dekk/Felger | Noe kantkjørt felg Høyre foran | høyre foran |

1.1 Noe kantkjørt felg Høyre foran

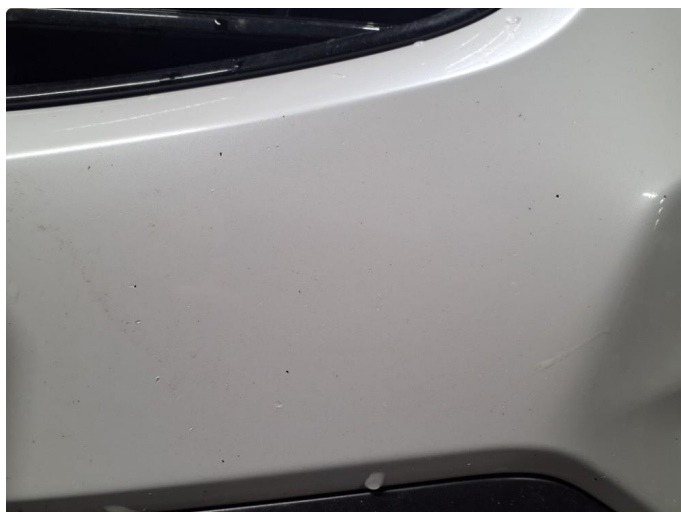
| Punkt | Beskrivelse | Plassering |
|---|---|---|
| 1.2 Støtfanger | Noe steinsprut på frontfanger | foran |

1.2 Noe steinsprut på frontfanger
