**VOLVO V90 4WD**
**TESTDATO: 10.04.2025**
**KODE: 1689668**

**ZT56553**

NBF Tilstandsrapport er utarbeidet av Norges Bilbransjeforbund og Forbrukerrådet.

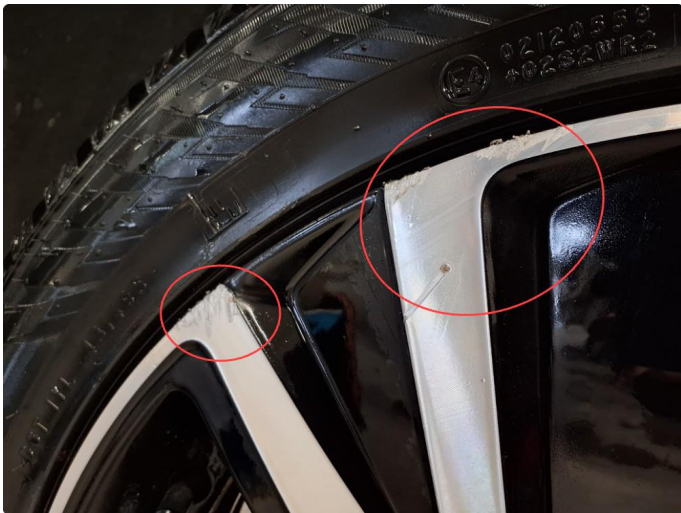
| Punkt | Beskrivelse | Plassering |
|---|---|---|
| 1.1 Dekk/Felger | Kantkjørt høyre felg foran | høyre foran |

1.1 Kantkjørt høyre felg foran

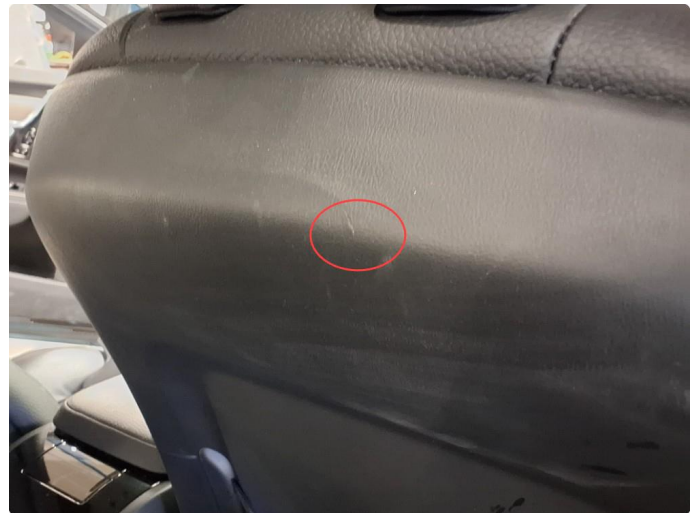
| Punkt | Beskrivelse | Plassering |
|---|---|---|
| 2.1 Seter | Merke på seterygg | bak - begge foran |

2.1 Merke på seterygg
