VOLVO P 1800 101 HK MANUELL 2WD

TESTDATO: 30.06.2025

NBF Tilstandsrapport er utarbeidet av Norges Bilbransjeforbund og Forbrukerrådet.

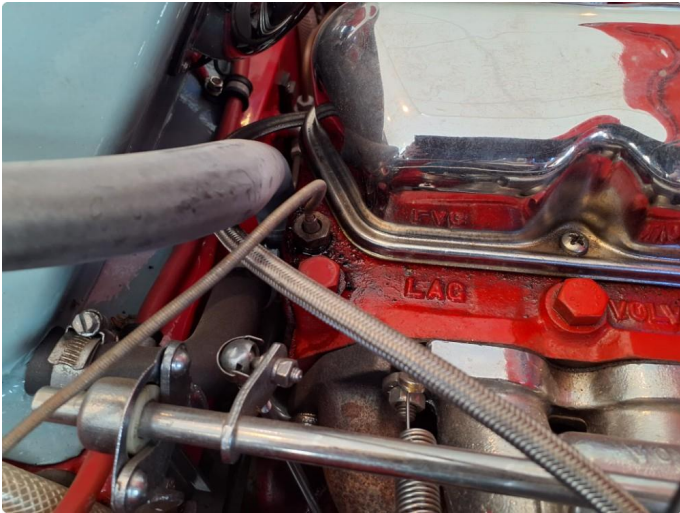
| Punkt | Beskrivelse | Plassering |
|---|---|---|
| 1.2 Motor | Svetting fra "sensor" eller toppdeksel. | |

1.2 Svetting fra "sensor" eller toppdeksel.

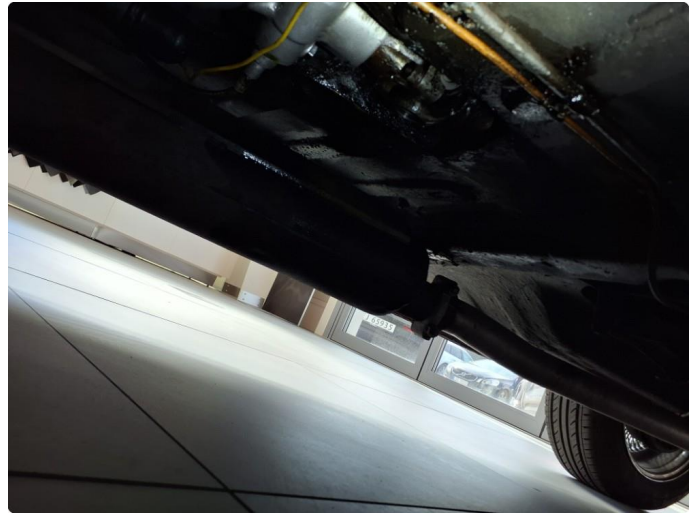
| Punkt | Beskrivelse | Plassering |
|---|---|---|
| 2.1 Girkasse | Svetting fra girkasse. | |

2.1 Svetting fra girkasse.

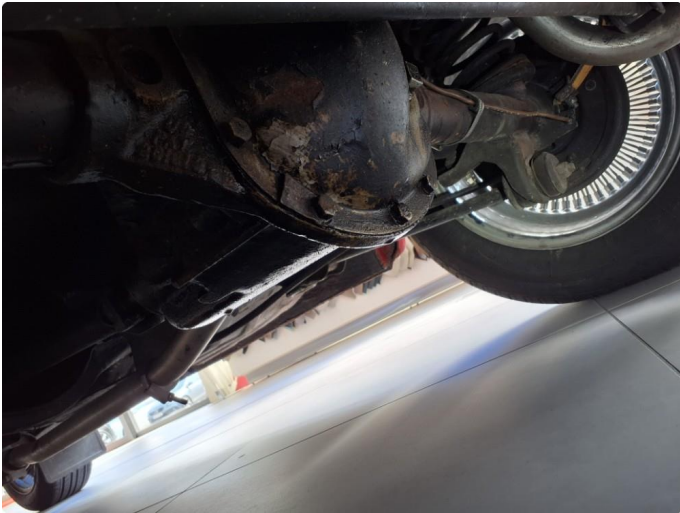
| Punkt | Beskrivelse | Plassering |
|---|---|---|
| 2.2 Differensial | Svetting fra differensial. | |

2.2 Svetting fra differensial.
