VOLVO XC60 4WD
TESTDATO: 13.05.2026
KODE: 1975916

| ZH64529 | 49 709 KM | 06.06.2024 Førstegang registrert | Bensin hybrid - Ladbar hybrid |

NBF Tilstandsrapport er utarbeidet av Norges Bilbransjeforbund og Forbrukerrådet.

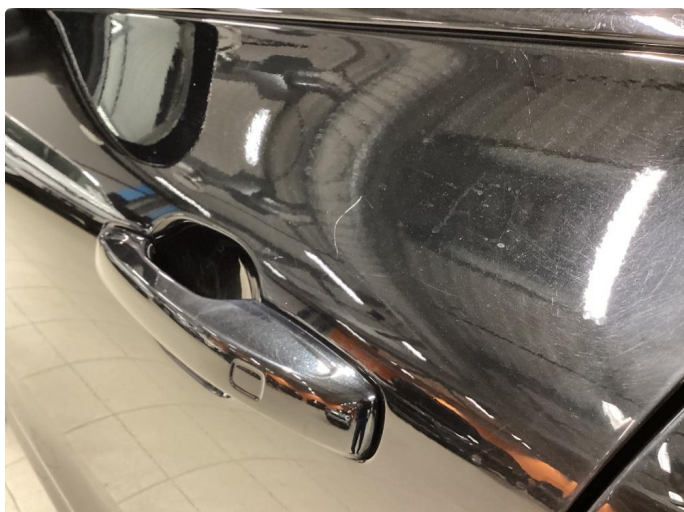
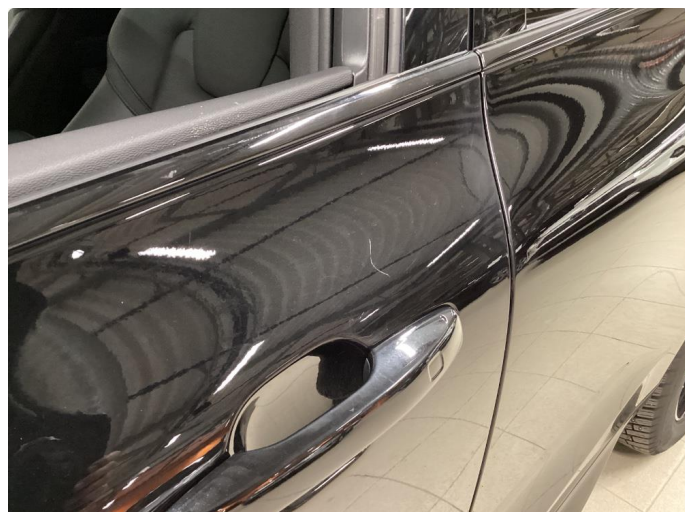
| Punkt | Beskrivelse | Plassering |
|---|---|---|
| 1.2 Dører | Noe merker ved dørhåndtak venstre foran | venstre foran |

1.2 Noe merker ved dørhåndtak venstre foran

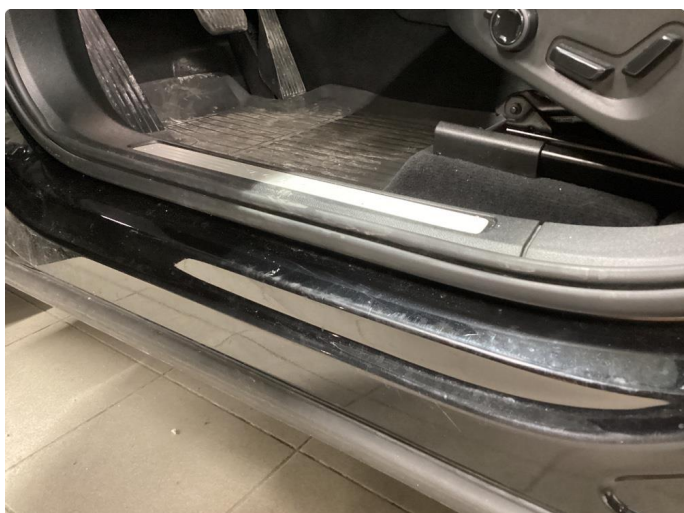
| Punkt | Beskrivelse | Plassering |
|---|---|---|
| 1.3 Terskler/innlastningssone | Noe merker på terskel venstre foran | venstre foran |

1.3 Noe merker på terskel venstre foran

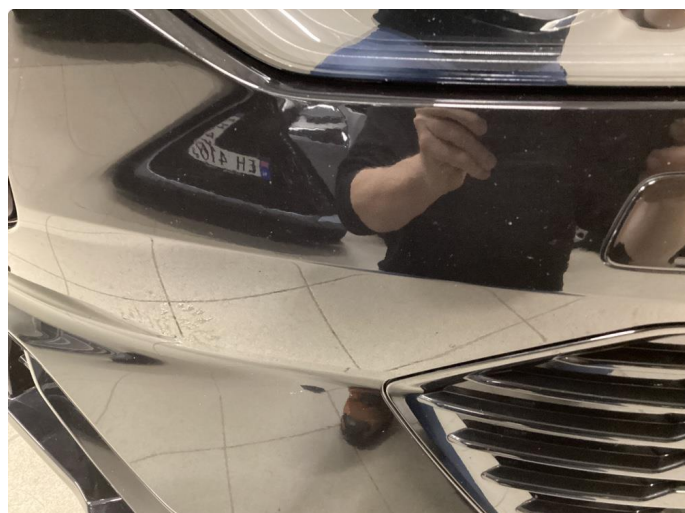
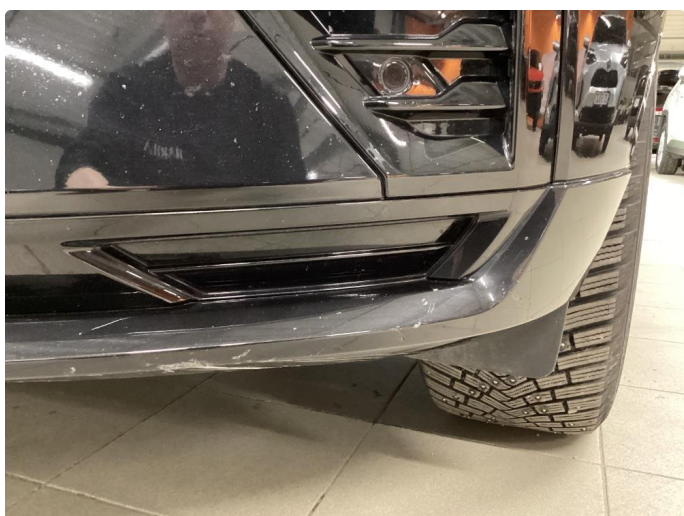
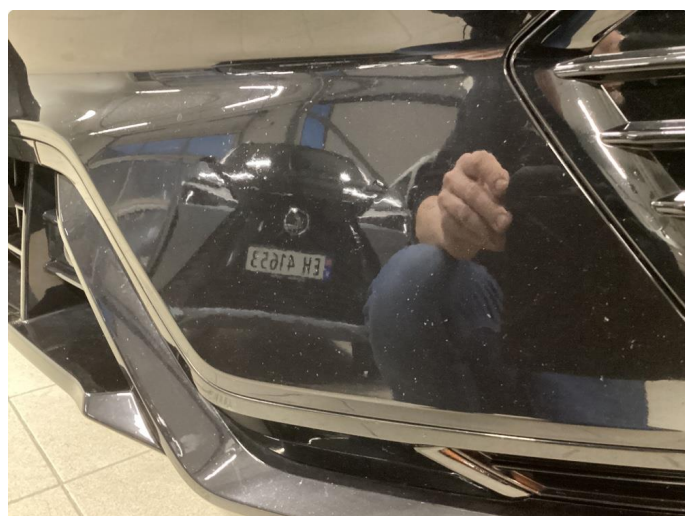
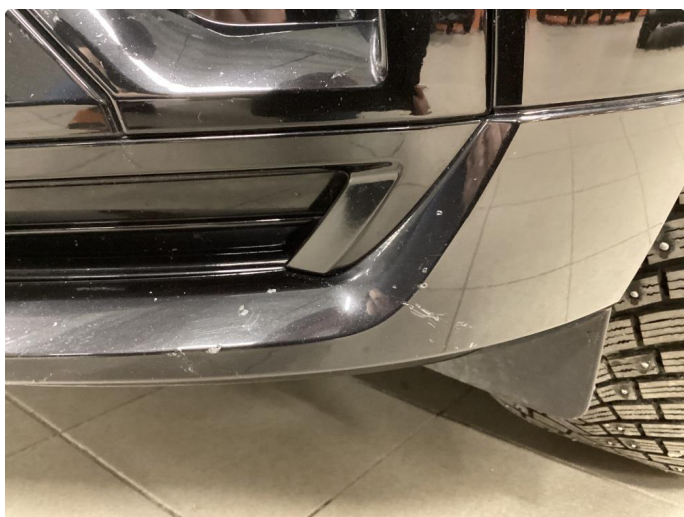
| Punkt | Beskrivelse | Plassering |
|---|---|---|
| 1.4 Støtfanger | Noe merke frontfanger venstre foran | venstre foran |

1.4 Noe merke frontfanger venstre foran

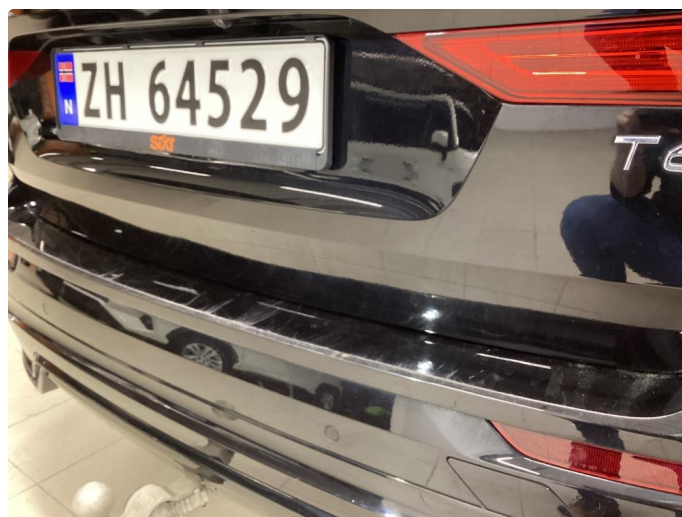
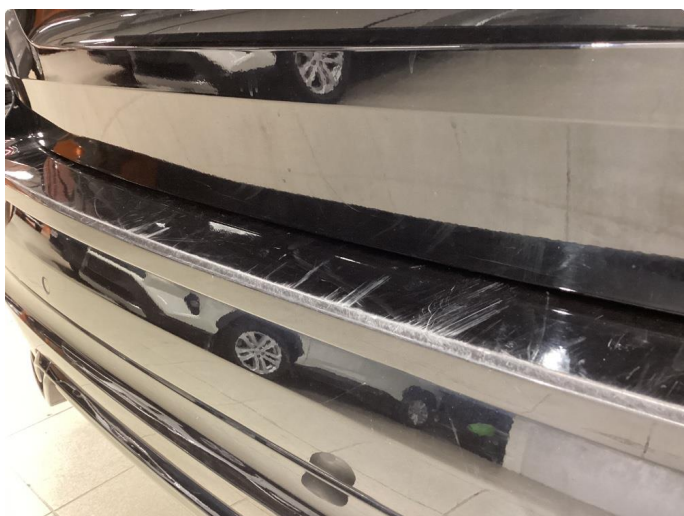
| Punkt | Beskrivelse | Plassering |
|---|---|---|
| 1.5 Støtfanger | Noe slitasje på bakfanger | |

1.5 Noe slitasje på bakfanger

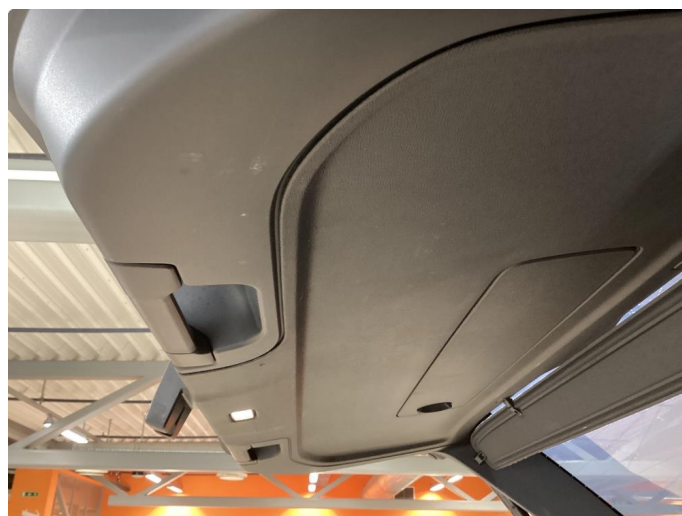
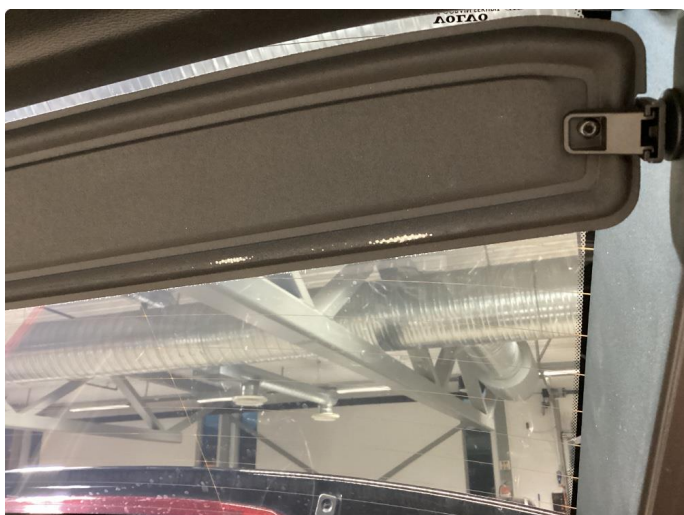
| Punkt | Beskrivelse | Plassering |
|---|---|---|
| 2.1 Dørtrekk | Noe bruksmerker dørtrekk på bakluke | bak |

2.1 Noe bruksmerker dørtrekk på bakluke
