**BMW 118D / 187 136 HK AUTOMAT**
**TESTDATO: 28.04.2026**
**KODE: 2008382**

<b>BR59999</b>	<b>151 000 KM</b>	<b>21.12.2007</b> Førstegang registrert	<b>Diesel</b>
----------------	-------------------	--	---------------

NBF Tilstandsrapport er utarbeidet av Norges Bilbransjeforbund og Forbrukerrådet.

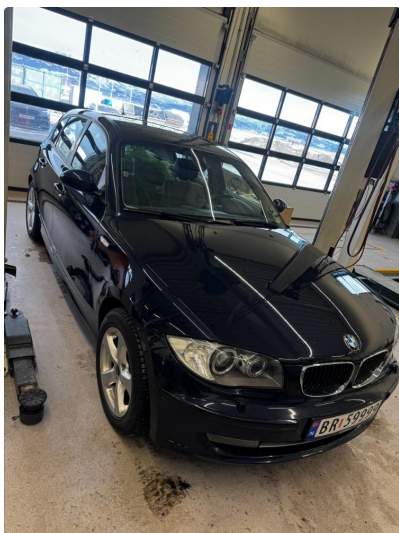
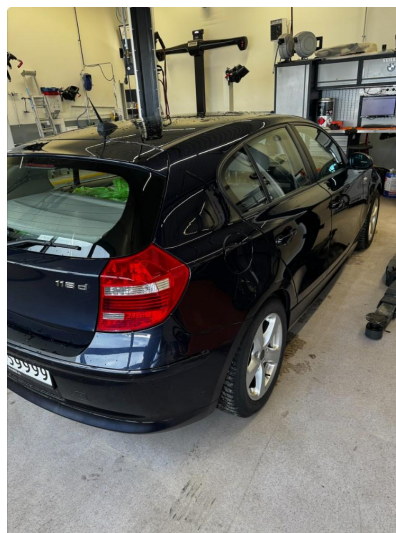
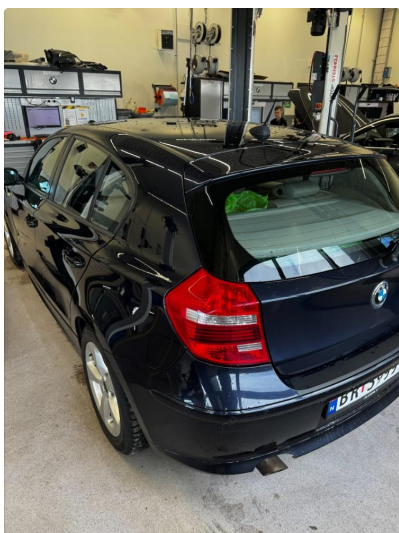
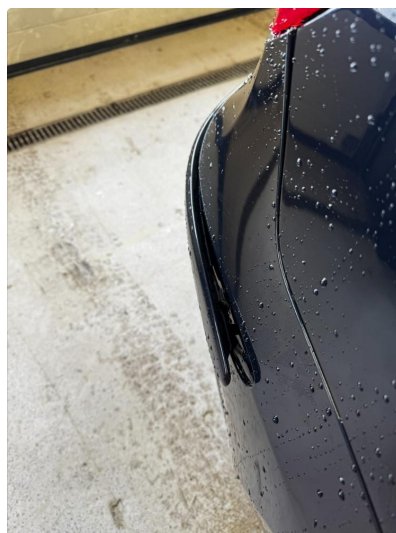
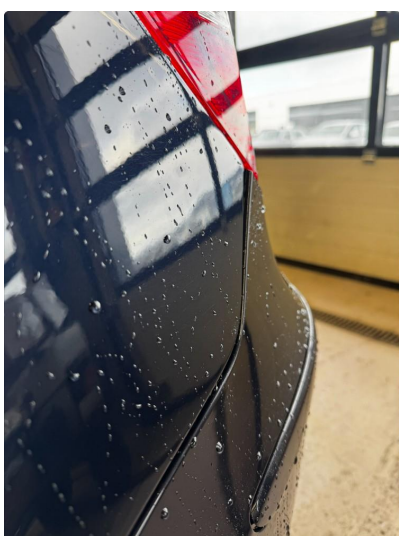
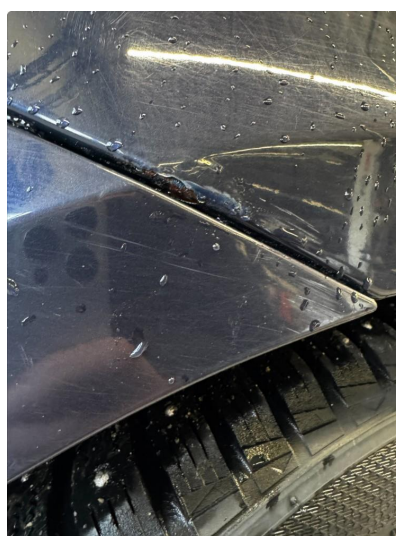
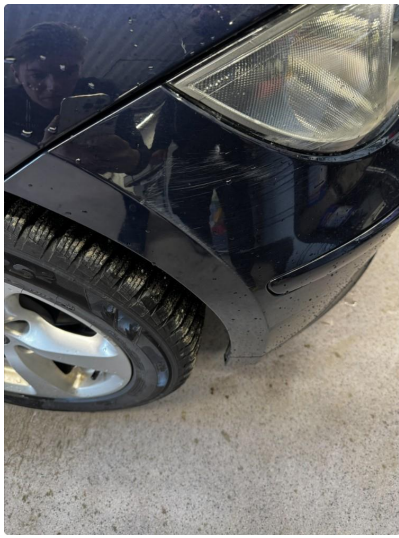
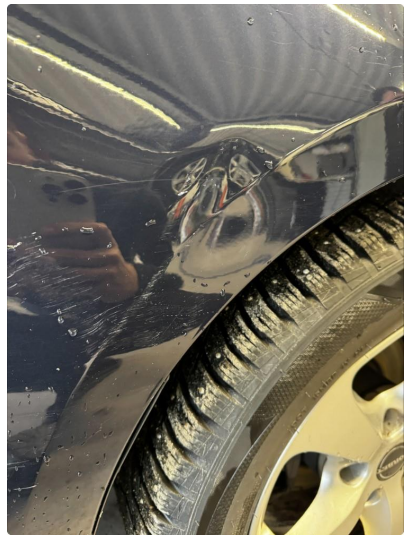
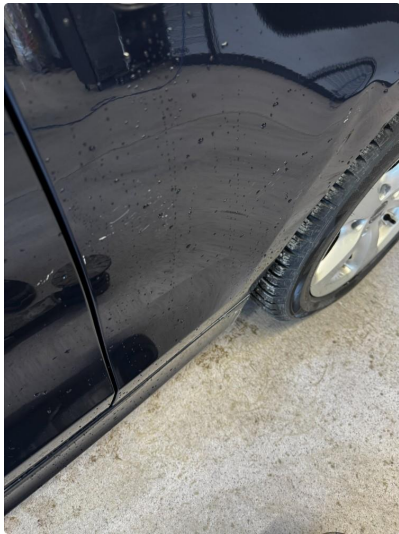
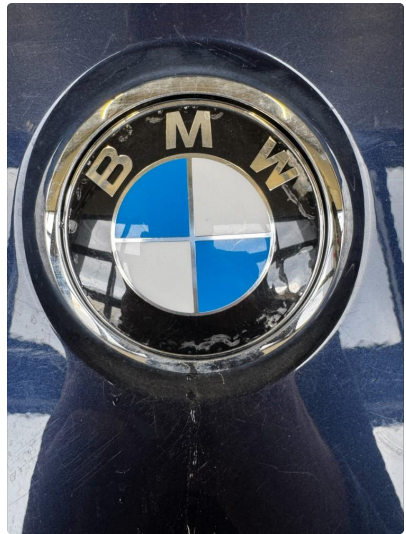
Punkt	Beskrivelse	Plassering
<b>1. EKSTERIØR</b>		
1.1 Lakk	generelt mye riper og småbulker	
1.2 Bakluke	emblem	
1.3 Skjermer	bulk med lakkskade	
1.4 Støtfanger	løs	
<b>2. INTERIØR</b>		
2.1 Ratt	slitt
