**ISUZU N/A 163 HK AUTOMAT 4WD**
**TESTDATO: 02.10.2024**
**KODE: 1523298**

<b>KJ57058</b>	<b>43 331 KM</b>	<b>14.06.2022</b> Førstegang registrert	<b>Diesel</b>
----------------	------------------	--	---------------

NBF Tilstandsrapport er utarbeidet av Norges Bilbransjeforbund og Forbrukerrådet.

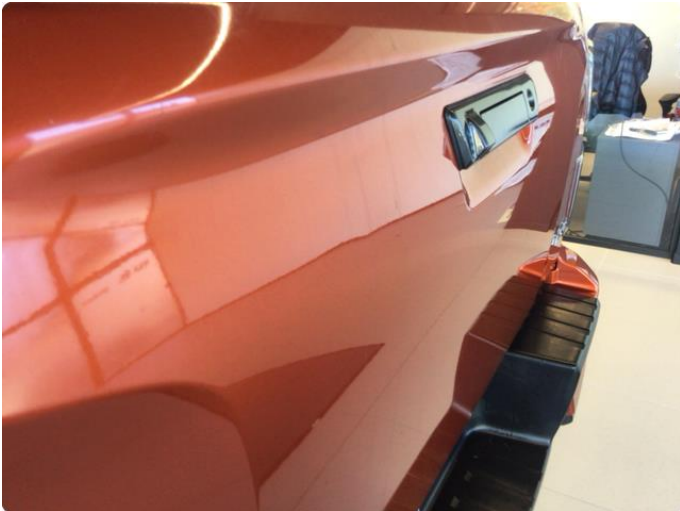
Punkt	Beskrivelse	Plassering
<b>1. EKSTERIØR</b>		
1.1 Bakluke	Liten bulk og noen mindre hakk

1.1 Liten bulk og noen mindre hakk
