SUZUKI SWIFT 4WD
TESTDATO: 15.10.2024
KODE: 1534658

| KJ57073 | 99 590 KM | 31.05.2022 Førstegang registrert | Bensin hybrid - Hybrid, ikke ladbar |

NBF Tilstandsrapport er utarbeidet av Norges Bilbransjeforbund og Forbrukerrådet.

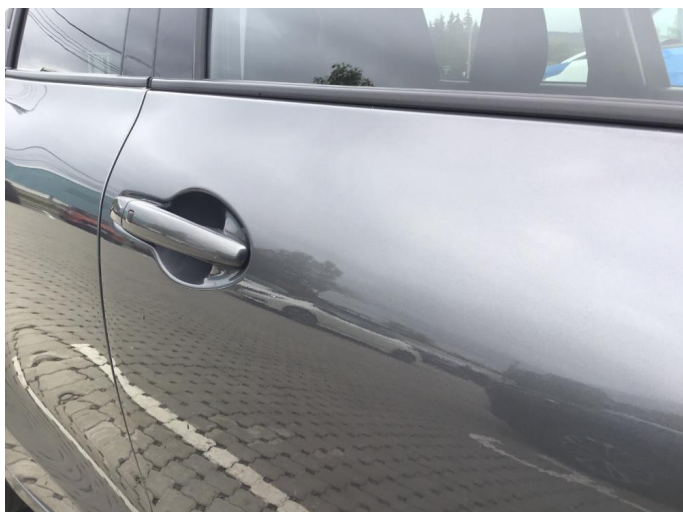
| Punkt | Beskrivelse | Plassering |
|---|---|---|
| 1.1 Dører | bulk | høyre foran |

1.1 Bulk

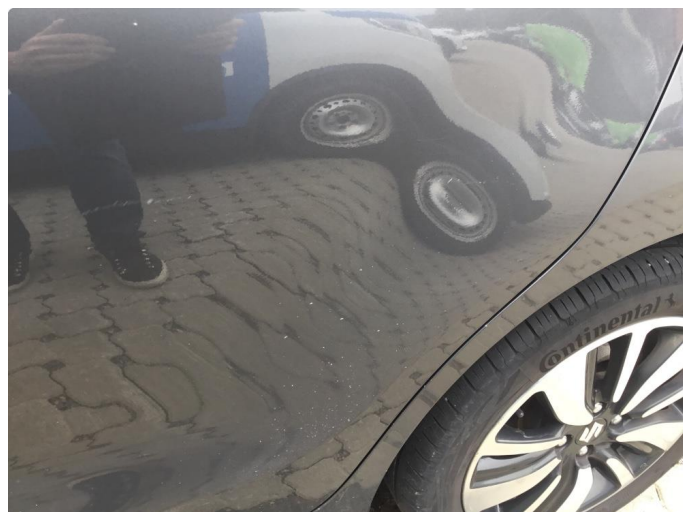
| Punkt | Beskrivelse | Plassering |
|---|---|---|
| 1.2 Dører | ripe ned til grunning | venstre bak |

1.2 Ripe ned til grunning

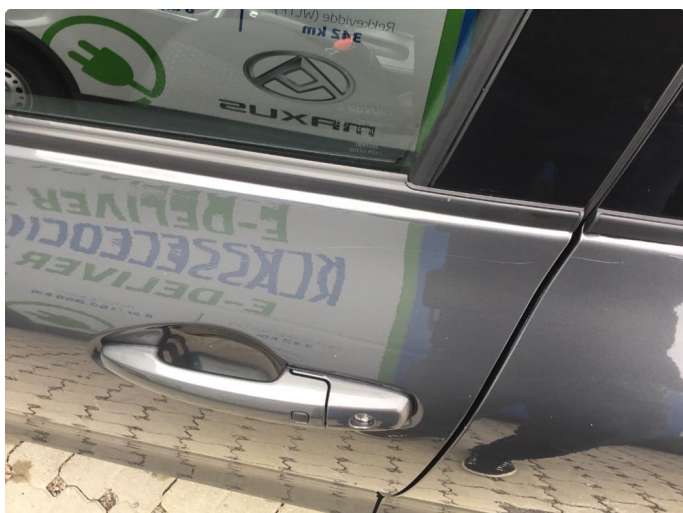
| Punkt | Beskrivelse | Plassering |
|---|---|---|
| 1.3 Dører | ripe ned til grunning | venstre foran |

1.3 Ripe ned til grunning

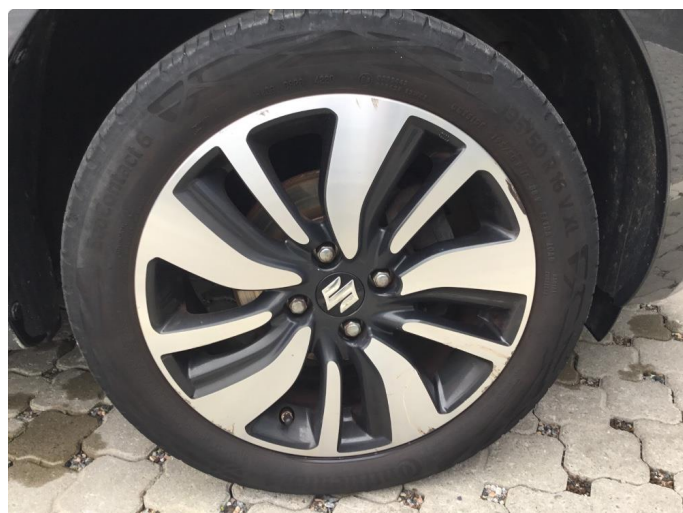
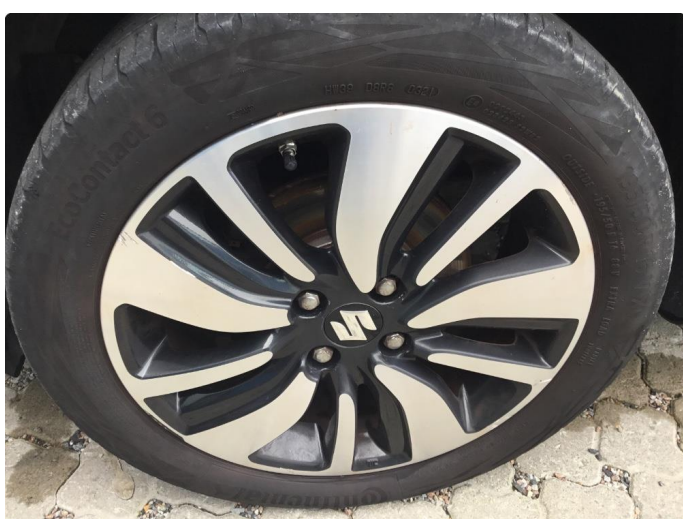
| Punkt | Beskrivelse | Plassering |
|---|---|---|
| 1.4 Dekk/Felger | kantkjørt felg | høyre foran - venstre foran |

1.4 Kantkjørt felg

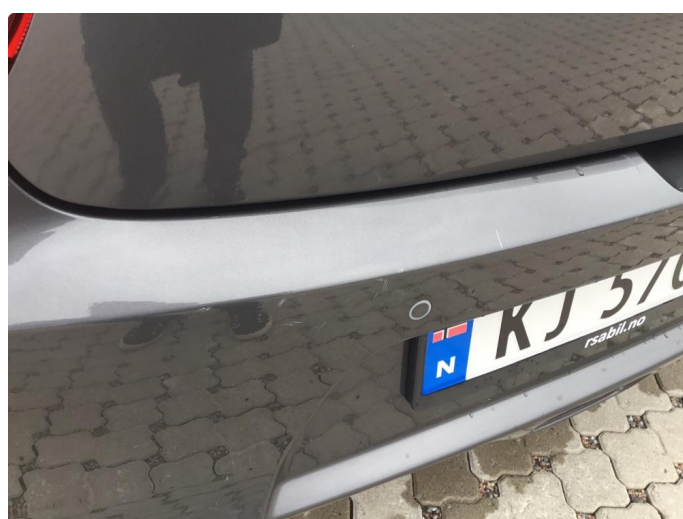
| Punkt | Beskrivelse | Plassering |
|---|---|---|
| 1.5 Støtfanger | ripe(r) ned til grunning | bak |

1.5 Ripe(r) ned til grunning
