VOLKSWAGEN PASSAT 2WD

TESTDATO: 03.11.2025

CHASSISNR: WVVZZZ3CZLE016552

NBF Tilstandsrapport er utarbeidet av Norges Bilbransjeforbund og Forbrukerrådet.

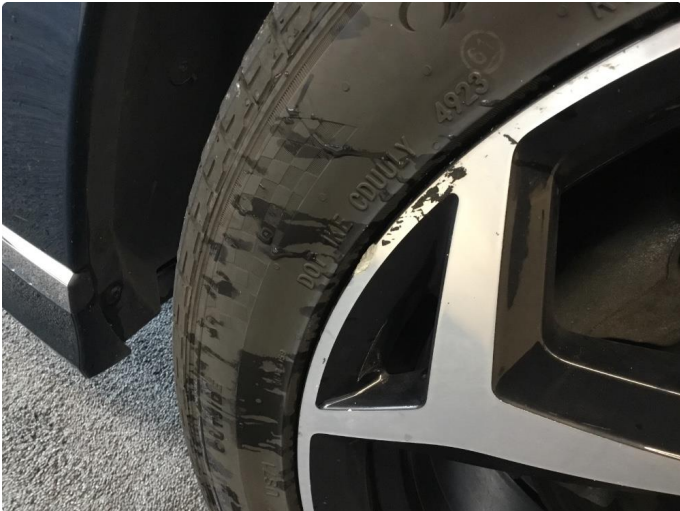
| Punkt | | Beskrivelse | Plassering |
|---|---|---|---|
| 1.1 | Dekk/Felger | Kantkjørt | |

1.1 Kantkjørt

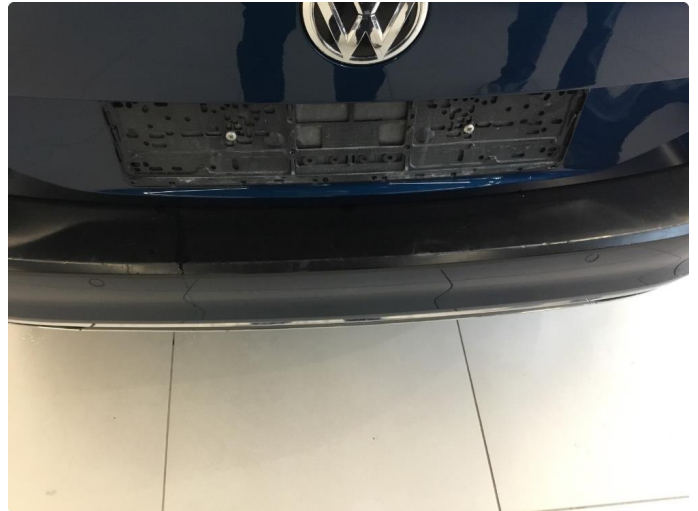
| Punkt | | Beskrivelse | Plassering |
|---|---|---|---|
| 1.2 | Støtfanger | Vanlig bruktslitasje | |

1.2 Vanlig bruktslitasje

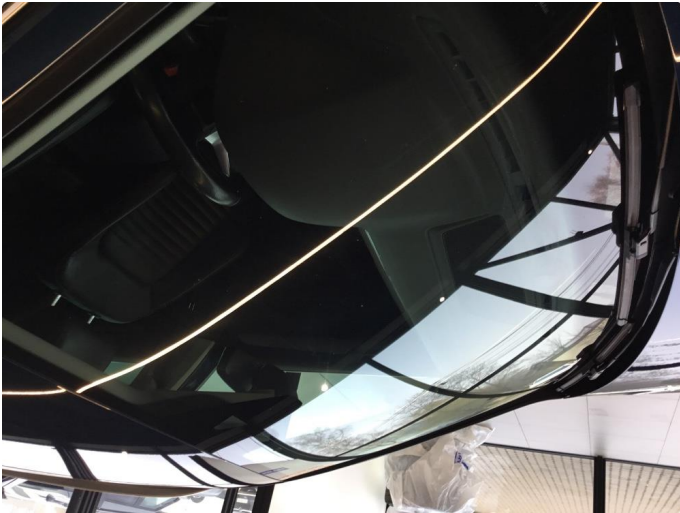
| Punkt | | Beskrivelse | Plassering |
|---|---|---|---|
| 1.3 | Frontvindu | Diverse steinsprut | |

1.3 Diverse steinsprut
