**VOLVO XC60 190 HK AUTOMAT 4WD**
**TESTDATO: 04.09.2025**
**KODE: 1800303**

NBF Tilstandsrapport er utarbeidet av Norges Bilbransjeforbund og Forbrukerrådet.

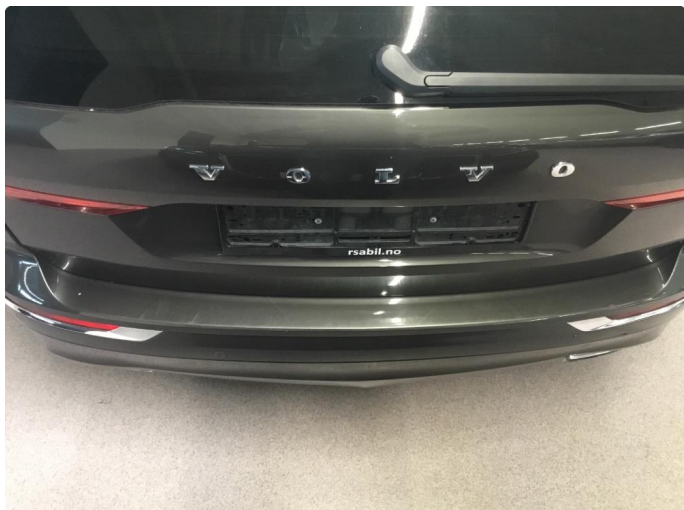
| Punkt | | Beskrivelse | Plassering |
|---|---|---|---|
| 1.1 | Bakluke | Normal bruktslitasje på fanger bak | |

1.1 Normal bruktslitasje på fanger bak

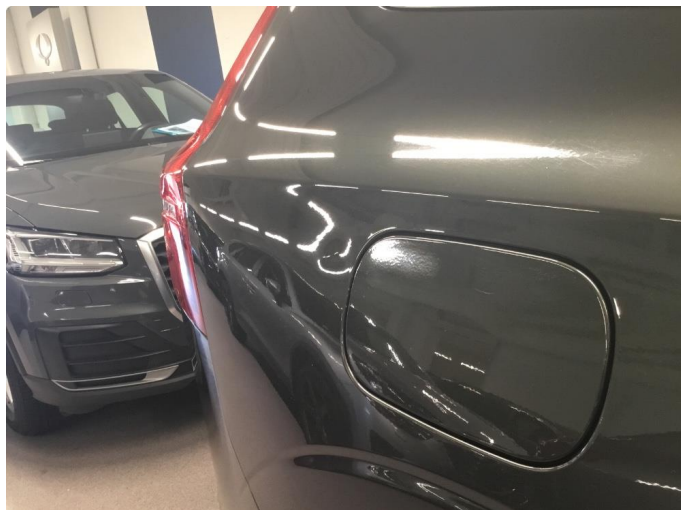
| Punkt | | Beskrivelse | Plassering |
|---|---|---|---|
| 1.2 | Døråpning | Bulk på høyresiden bak, ved tank åpningen | |

1.2 Bulk på høyresiden bak, ved tank åpningen
