SUZUKI SUZUKI ACROSS 4WD

TESTDATO: 06.10.2025

KJ60762

NBF Tilstandsrapport er utarbeidet av Norges Bilbransjeforbund og Forbrukerrådet.

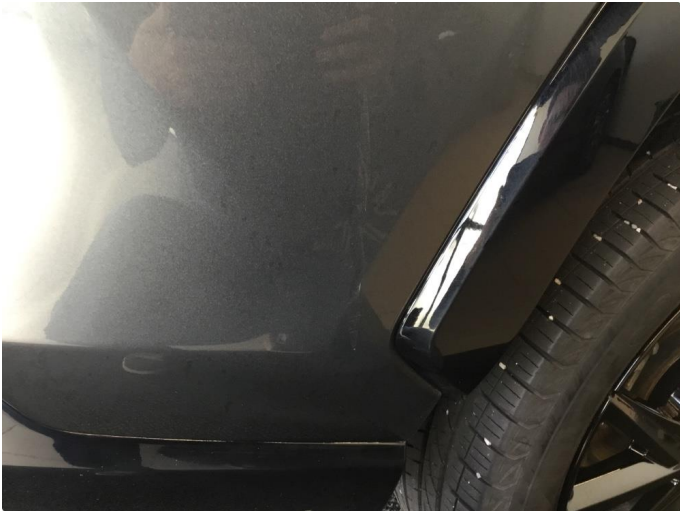
| Punkt | Beskrivelse | Plassering |
|---|---|---|
| 1.1 Lakk | Ripe høyre bak | |

1.1 Ripe høyre bak

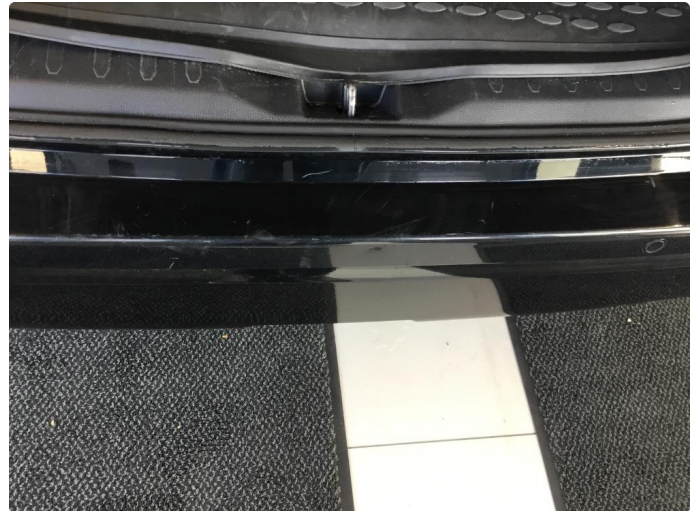
| Punkt | Beskrivelse | Plassering |
|---|---|---|
| 1.2 Støtfanger | Vanlig bruktslitasje på fanger bak | |

1.2 Vanlig bruktslitasje på fanger bak

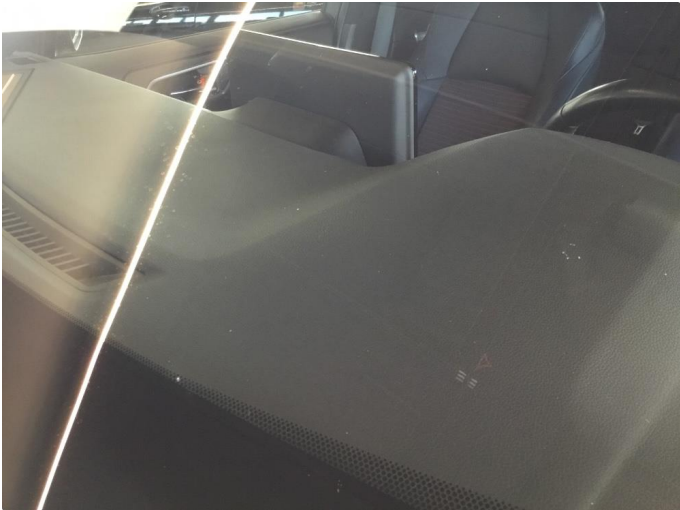
| Punkt | Beskrivelse | Plassering |
|---|---|---|
| 1.3 Frontvindu | Steinsprut på frontrute | |

1.3 Steinsprut på frontrute

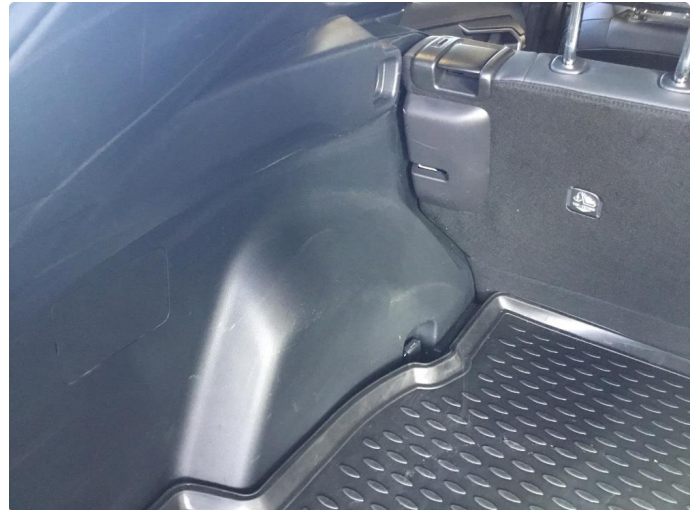
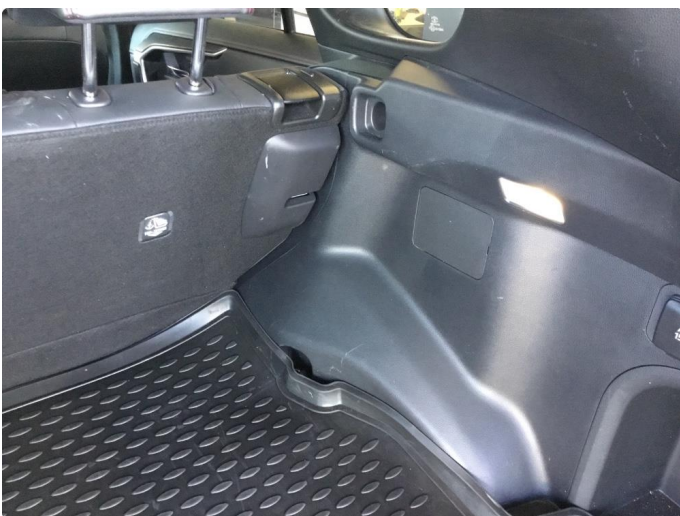
| Punkt | Beskrivelse | Plassering |
|---|---|---|
| 2.1 Deksel | Vanlig bruktslitasje i bagasjerom | |

2.1 Vanlig bruktslitasje i bagasjerom
