SUZUKI SWIFT 4WD
TESTDATO: 16.01.2025
KODE: 1615638

KJ55487	48 598 KM	10.12.2021 Førstegang registrert	Bensin hybrid - Hybrid, ikke ladbar
----------------	------------------	--	---

NBF Tilstandsrapport er utarbeidet av Norges Bilbransjeforbund og Forbrukerrådet.

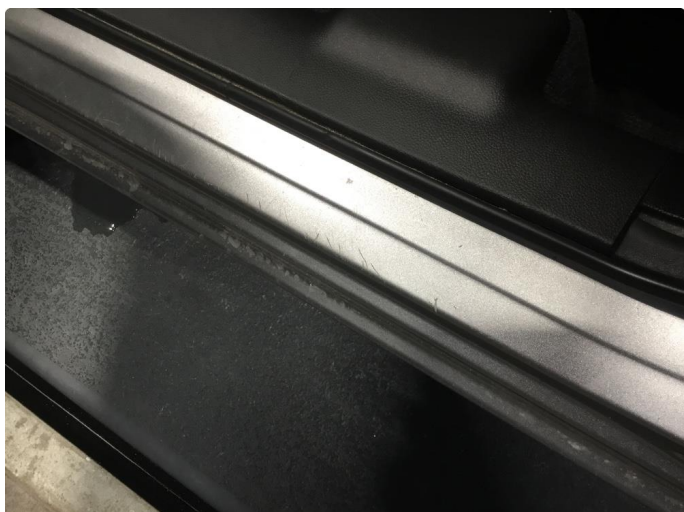
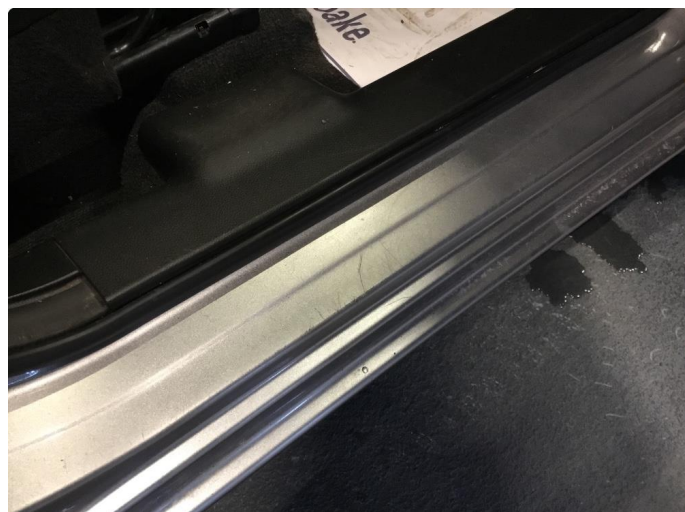
Punkt	Beskrivelse	Plassering
1. EKSTERIØR		
1.1 Døråpning	slitt innsteg	høyre foran - venstre foran
1.2 Støtfanger	ripe(r) ned til grunning	bak

1.1 Slitt innsteg

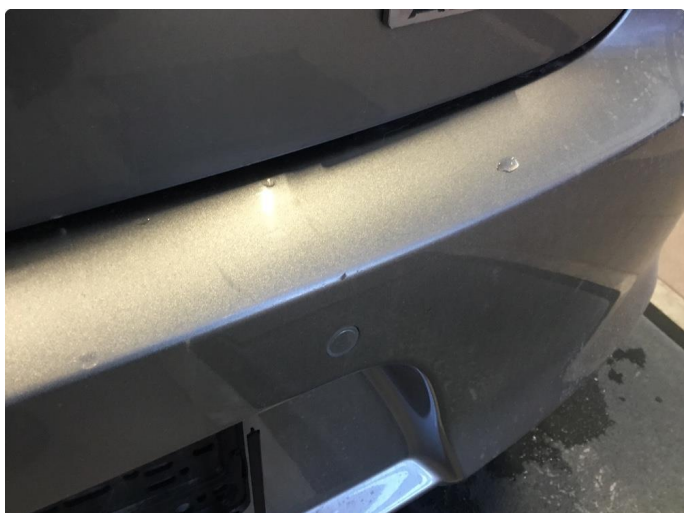
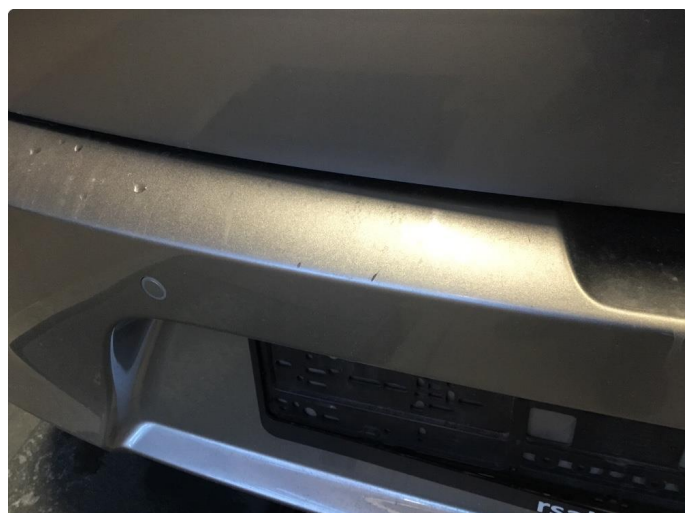
1.2 Ripe(r) ned til grunning
