SUZUKI SUZUKI ACROSS 4WD

TESTDATO: 26.09.2025

KJ61753

NBF Tilstandsrapport er utarbeidet av Norges Bilbransjeforbund og Forbrukerrådet.

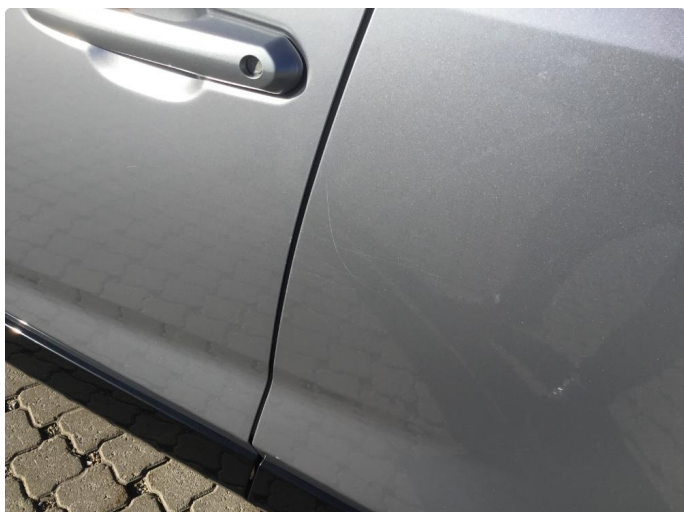
| Punkt | Beskrivelse | Plassering |
|---|---|---|
| 1.1 Dører | ripe ned til grunning | venstre bak |

1.1 Ripe ned til grunning

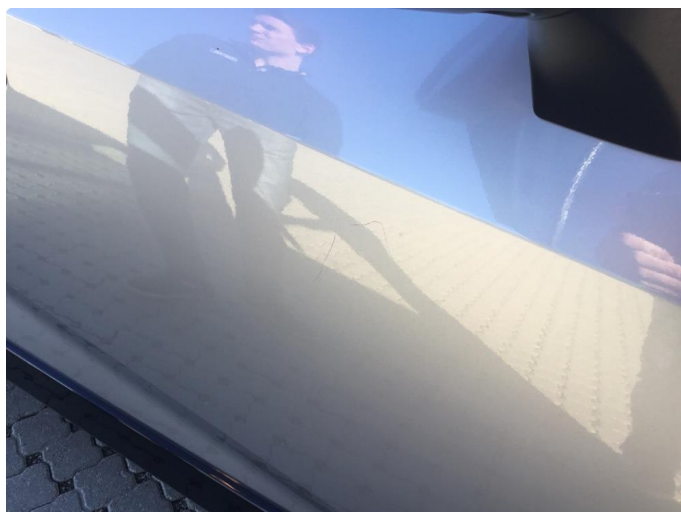
| Punkt | Beskrivelse | Plassering |
|---|---|---|
| 1.2 Dører | ripe ned til grunning | høyre foran |

1.2 Ripe ned til grunning

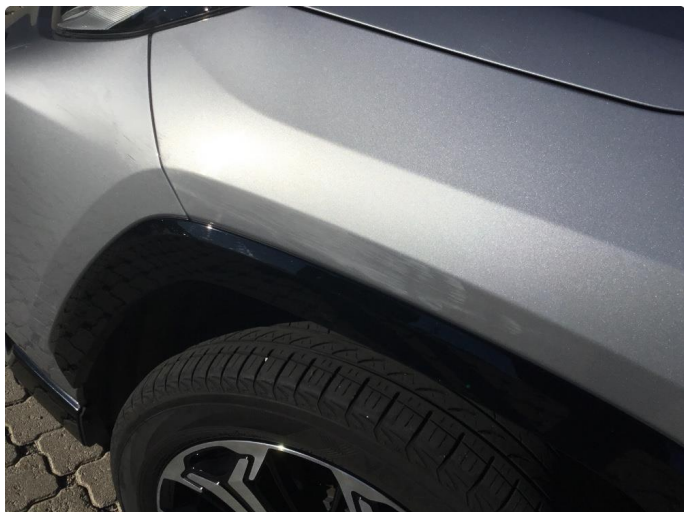
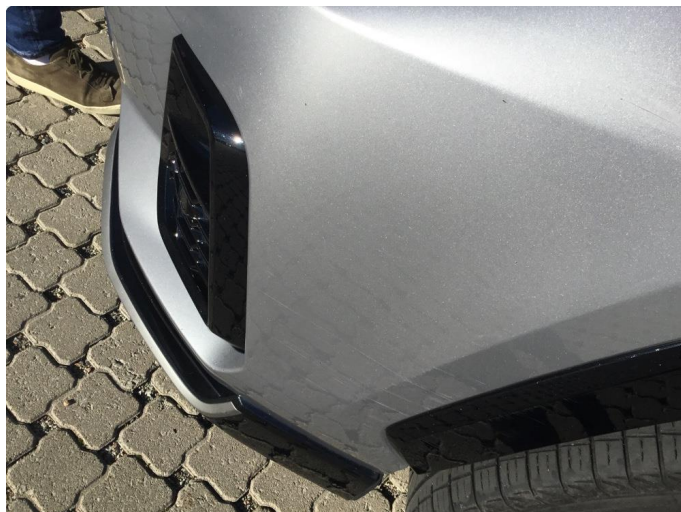
| Punkt | Beskrivelse | Plassering |
|---|---|---|
| 1.3 Skjermer | skade | venstre foran |

1.3 Skade
